## Zustandsbericht

<b>Kunde :</b>	<b>Allane SE HCBE</b>	<b>Amtl. Kennzeichen :</b>	<b>GN-TV 65E</b>
<b>Berichtsnummer :</b>	<b>000000923716-DE968</b>		
<b>Referenznummer:</b>	<b>31183328</b>

#### Hyundai Ioniq 5 (05.2021->) Dynamiq Elektro

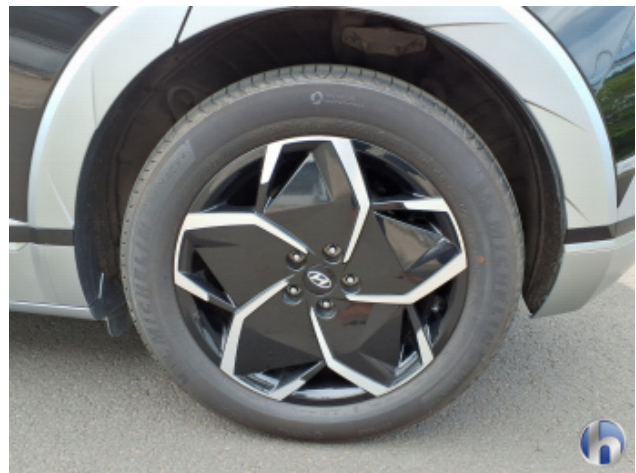
Bereifung

Reifenart / Felgentyp:	Sommerreifen	Aluminium original
1. Achse - links / Zust.	<b>Michelin</b>	<b>235/55/R19/-- 5 mm</b>
1. Achse - rechts / Zust.	<b>Michelin</b>	<b>235/55/R19/-- 5 mm</b>
2. Achse - links / Zust.	<b>Michelin</b>	<b>235/55/R19/-- 5 mm</b>
2. Achse - rechts / Zust.	<b>Michelin</b>	<b>235/55/R19/-- 5 mm</b>
Verkehrssicherheit:	<b>Verkehrssicher</b>
