Zustandsbericht

Hersteller / Modell	ORA Funky Cat 300	Fahrgestellnummer	LGWEEUA52PK636059
Erstzulassung	24.06.2024	Laufleistung (abgelesen)	17.919 km
HSN/TSN	2280 / AAB 00003	Kraftstoffart / Zylinder	Elektro / 0
Fahrzeugart	PKW Limousine	Antriebsart	Frontantrieb
Schadstoffklasse	2017/1151;WLTP;reine Elektr...	Getriebe / Anzahl Gänge	Direktantrieb
Farbe	Schwarz Metallic	Besichtigungszustand	bedingt: Licht/Nässe/Schmutz
Leistung / Hubraum	60 kW / 0 ccm	Nächste HU	06/2027
Wartungsheft / Nachweis	vorhanden / vollständig	Restlauf bis Service	14 Tag(e)
Letzte Wartung		Polsterart	Stoff/Leder Kombination
Vorschaden	Keine Feststellbar	Polsterfarbe	Anthrazit
Nachlackierung	Keine Feststellbar	zul. Gesamtgewicht	1.970 kg
Dokumente	ZB vorhanden	Anzahl Halter	unbekannt
Schlüssel soll/ist	2/2	Anzahl Sitze / Türen	5 / 5
Vertragsnummer	18114820	Re-Import	Nein

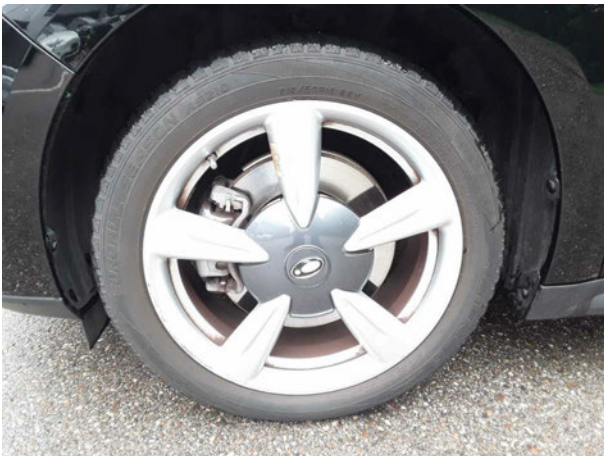
Abbildung 15: Montierte Bereifung

Achse	Reifengröße	Reifentyp	Hersteller	Profiltiefe	Verkehrstauglichkeit
1	215/50 R18 92V	Ganzjahresreifen auf Leichtmetall	Falken	4mm / 4mm	i.O.
2	215/50 R18 92V	Ganzjahresreifen auf Leichtmetall	Falken	7mm / 7mm	i.O.
