# Zustandsbericht

Protokollnummer: 44427020  
Auftrags-Nr / Referenz: 25559861  
Besichtigungsdatum: 09.03.2026

<b>Hersteller / Modell</b>	Volvo XC40 Recharge 78 kWh Twin Motor Ultimate		
<b>Kennzeichen</b>	K-CB 8336E	<b>Fahrgestellnummer</b>	YV1XZEDV3P2043294
<b>Erstzulassung</b>	23.01.2023	<b>Laufleistung (abgelesen)</b>	21.740 km
<b>HSN/TSN</b>	9101 / BTE 00021	<b>Kraftstoffart / Zylinder</b>	Elektro / 0
<b>Fahrzeugart</b>	Geländewagen	<b>Antriebsart</b>	Allradantrieb
<b>Schadstoffklasse</b>	2017/1151;WLTP;reine Elektrofz	<b>Getriebe / Anzahl Gänge</b>	Automatik (1)
<b>Farbe</b>	FJORD BLUE Metallic	<b>Besichtigungszustand</b>	ausreichend
<b>Leistung / Hubraum</b>	160 kW / 0 ccm	<b>Nächste HU</b>	02/2027
<b>Wartungsheft / Nachweis</b>	vorhanden / vollständig	<b>Restlauf bis Service</b>	23.829 km
<b>Letzte Wartung</b>	01/2025 bei 15.575 km	<b>Polsterart</b>	Stoff
<b>Vorschaden</b>	Keine Feststellbar	<b>Polsterfarbe</b>	Schwarz
<b>Nachlackierung</b>	Keine Feststellbar	<b>zul. Gesamtgewicht</b>	2.650 kg
<b>Dokumente</b>	ZB   vorhanden	<b>Anzahl Halter</b>	unbekannt

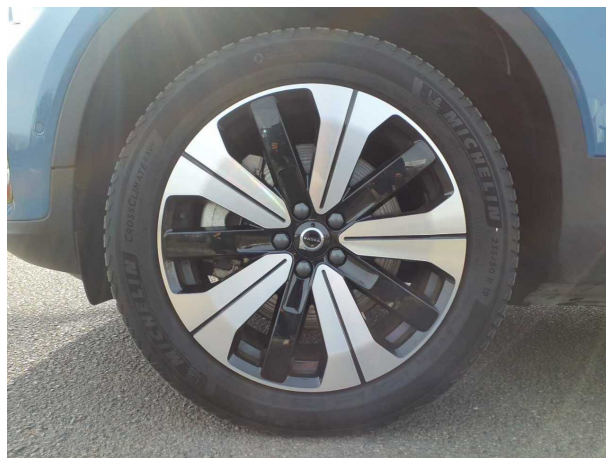
**Abbildung 14:** Montierte Bereifung

Achse	Reifengröße	Reifentyp	Hersteller	Profiltiefe	Verkehrstauglichkeit
1	235/50 R19 103H	Ganzjahresreifen auf Leichtmetall	Michelin	5mm / 6mm	n.i.O.
2	255/45 R19 103H	Ganzjahresreifen auf Leichtmetall	Michelin	6mm / 6mm	n.i.O.
