## Zustandsbericht

| Berichtsnummer : | 0000000925021-DE968 | | |

#### Hyundai Tucson (NX)(12.2020->) Basis Plug-In Hybrid 4WD

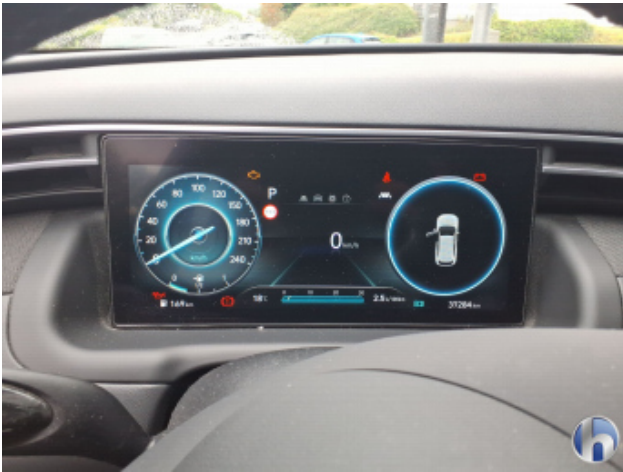
| | Bauteil | Schaden | Rep.-Art |
|---|---|---|---|
| 3. | Kombiinstrument | Kratzer | Smart Repair |

3. Kombiinstrument  
**Kratzer - Smart Repair**

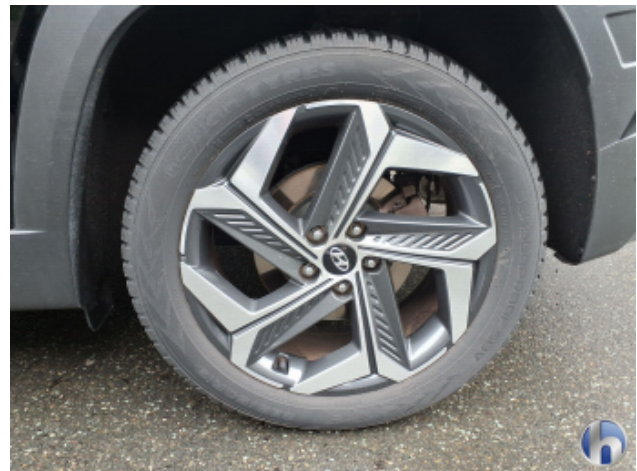
Felgen

| | Bauteil | Schaden | Rep.-Art |
|---|---|---|---|
| 2. | Felge Hinten - Rechts | Kratzer | Smart Repair |

2. Felge Hinten - Rechts  
Kratzer - Smart Repair
