Zustandsbericht

Kunde :	Allane SE	Amtl. Kennzeichen :	MZG-DB 123
Berichtsnummer :	0000000925803-DE613		
Referenznummer:	31203427

Kia Niro (SG2)(2022->) e-Niro Inspiration

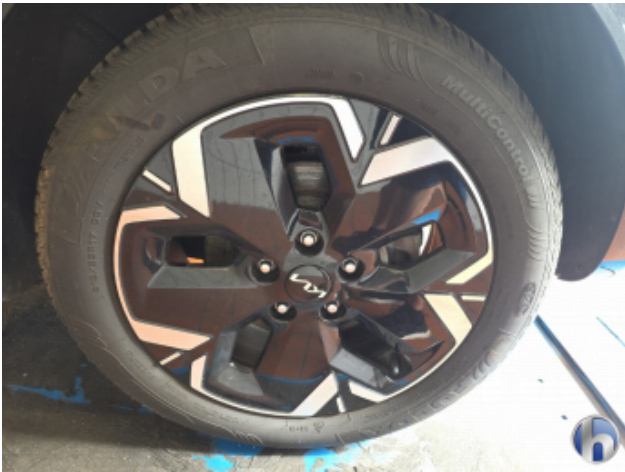
Felgen

Durchgeführte Technikprüfung	
Klimaanlage:	Die Klimaanlage konnte bei der Besichtigung nur eingeschränkt geprüft werden.
Sitzheizung:	Eingeschränkt geprüft
Lichtanlage:	Die Lichtanlage konnte zum Besichtigungszeitpunkt nur eingeschränkt geprüft werden.
Sonnendach/ Verdeck:	Nicht vorhanden
Bremsanlage:	Die Bremsanlage wurde durch eine Inaugenscheinnahme geprüft. *Bremscheiben an der HA tragbild mangelhaft siehe foto
