## Zustandsbericht

| Berichtsnummer : | 0000000926104-DE968 | | |

#### Hyundai Kona (OS)(2017->) Prime Elektro 2WD

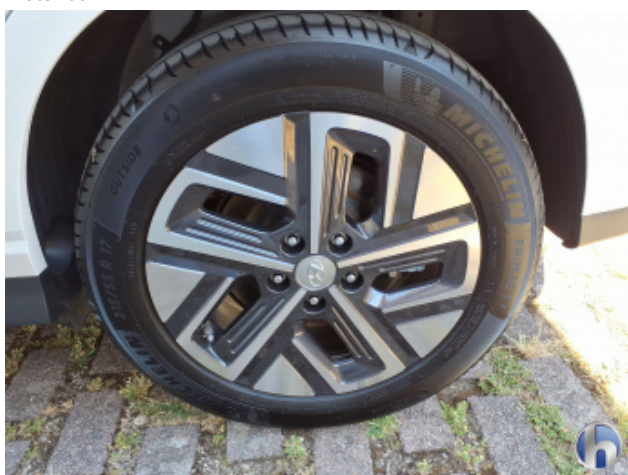
Bereifung

| Montierte Bereifung | | |
|---|---|---|
| 1. Achse - links / Zust. | <b>Michelin</b> | <b>215/55/R17/98V 5 mm</b> |

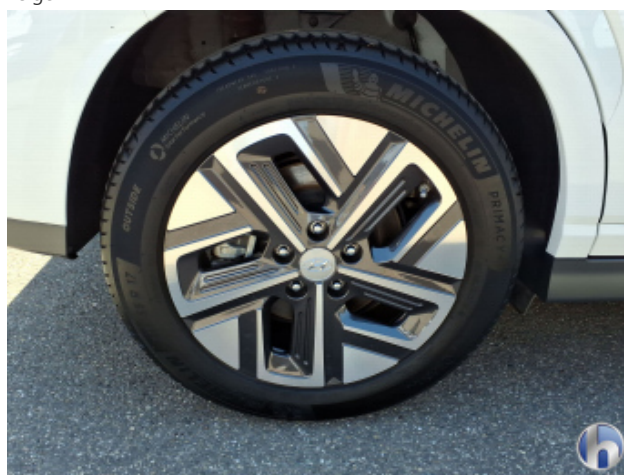
Bereifung

| Montierte Bereifung | | |
|---|---|---|
| 1. Achse - rechts / Zust. | <b>Michelin</b> | <b>215/55/R17/98V 5 mm</b> |

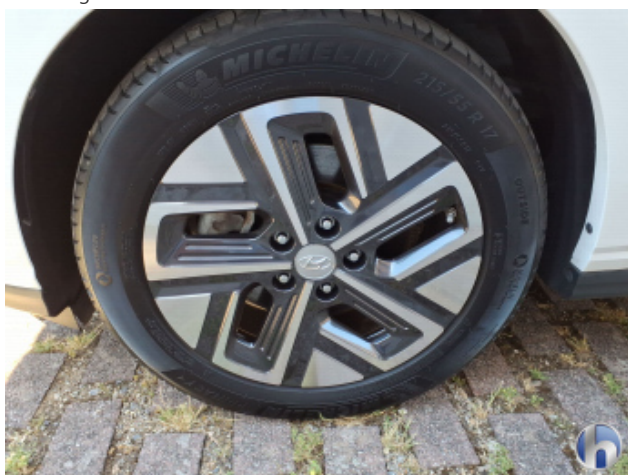
Bereifung

| Montierte Bereifung | | |
|---|---|---|
| 2. Achse - links / Zust. | <b>Michelin</b> | <b>215/55/R17/98V 3 mm</b> |

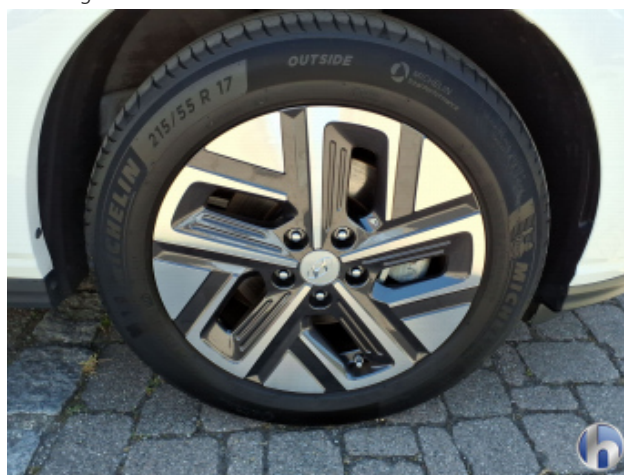
Bereifung

| Montierte Bereifung | | |
|---|---|---|
| 2. Achse - rechts / Zust. | <b>Michelin</b> | <b>215/55/R17/98V 3 mm</b> |
