Fahrzeug: VOLVO V60 T6 Recharge AWD Geartr. Inscript. Expres Kombi5-türig 1969 ccm 341 PS / 251 KW Elektrisch 8-Gang Automatik

Amtliches Kennzeichen:	HD -FJ 0218E	Fahrgestell-Nummer:	YV1ZWBFVDM1419936
Vertrags-Nummer:	15057075	Erstzulassung:	17.09.2020
Internes KZ:	14745264	Kilometer-Stand:	0

Zustandsbericht

Inspection date: 10 Jun 2026
Protocol number: 45877092
Delivery date: 10 Jun 2026

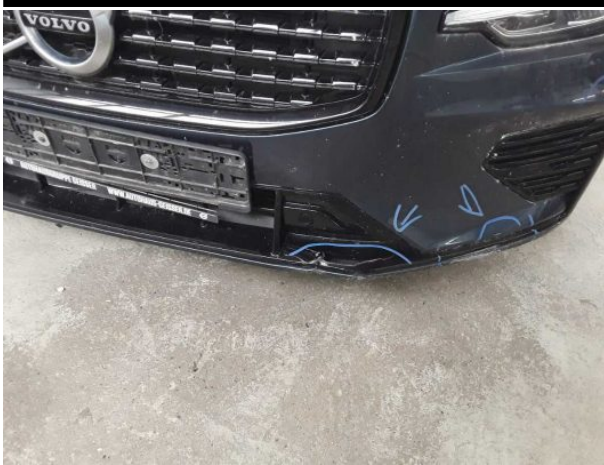
Damage #11: Front bumper: Air-inlet grille (Mitte) - Deformed - Replace

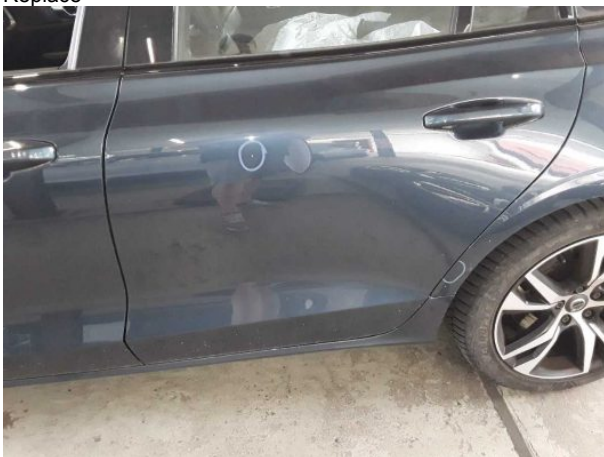
Damage #13: Door - rear left side: Door - Dent / paintcoat damage... Repair and paint

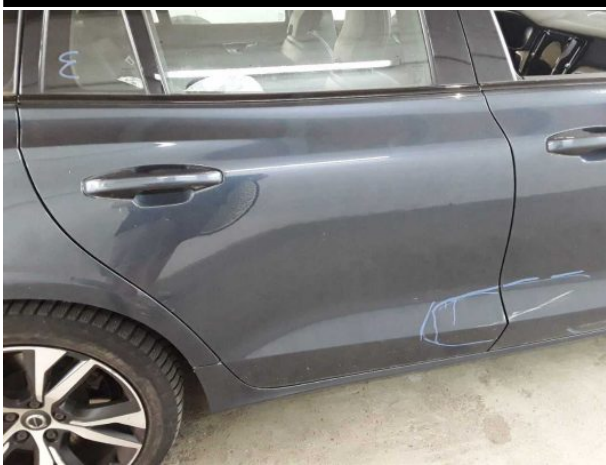
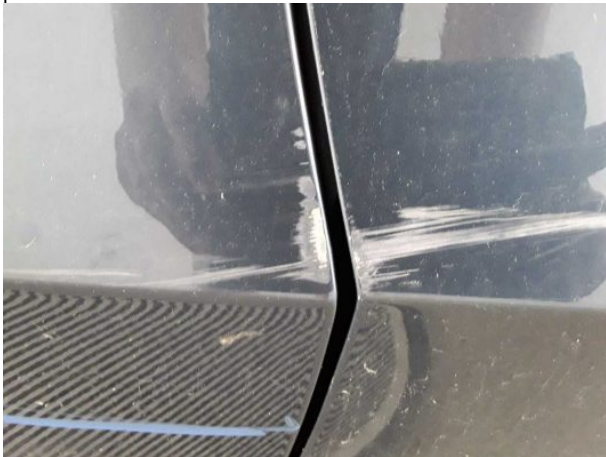
Damage #14: Door - rear right side: Door - Scratched - Repair and paint

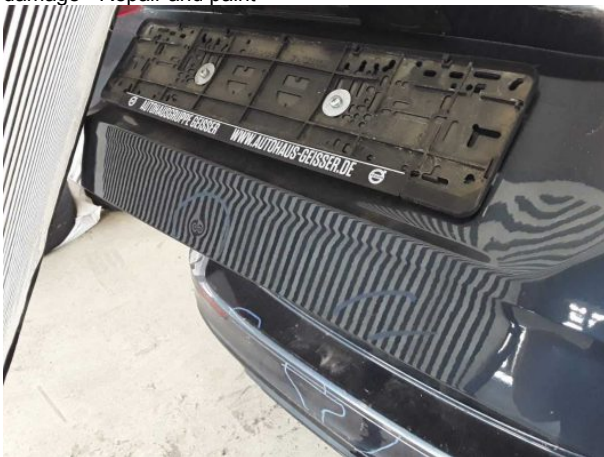
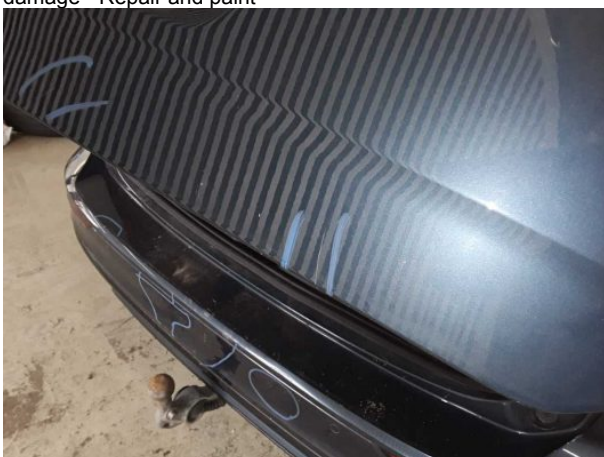
Damage #16: Boot lid / rear door: Boot lid - Dent / paintcoat damage - Repair and paint

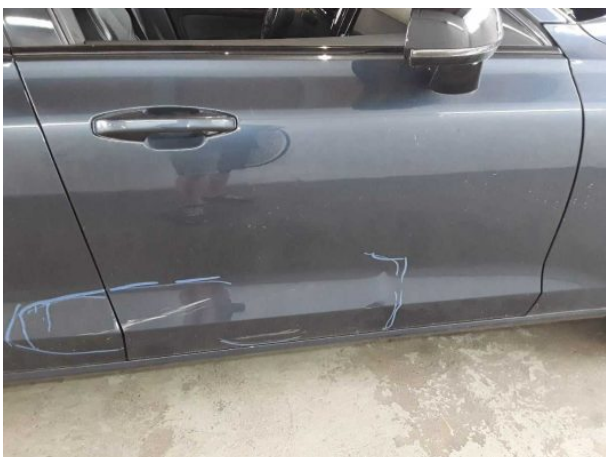
Damage #19: Door - front right side: Door - Deformed - Replace

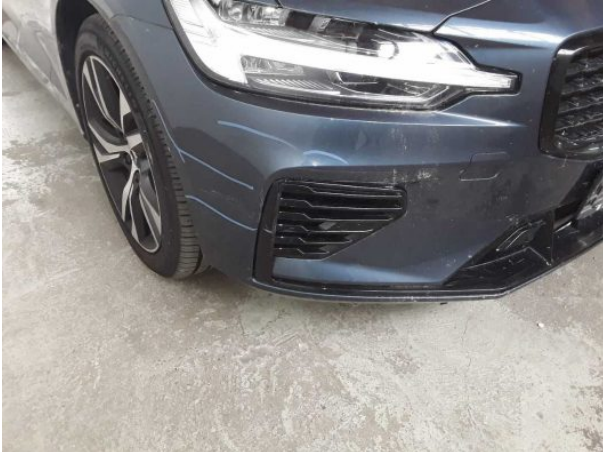
Beschädigung #2: Stossfänger vorn: Lufteinlassgitter (vorne rechts) - verkratzt / verschürft - erneuern

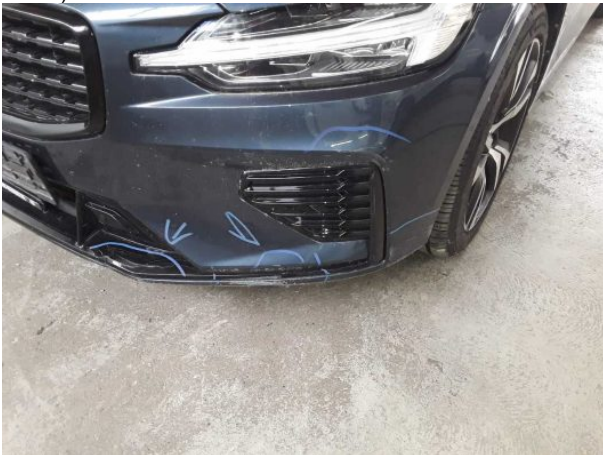
Beschädigung #3: Stossfänger vorn: Lufteinlassgitter (Vorne links) - verkratzt / verschürft - erneuern

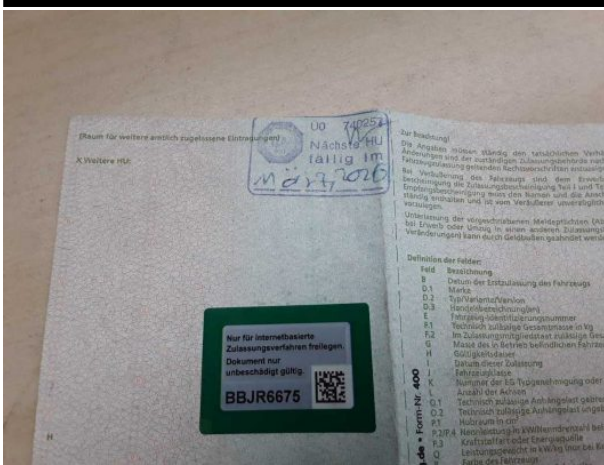
Damage #5: Misc.: Main inspection - Due - Replace

Beschädigung #5: Sonstiges: Hauptuntersuchung - fällig - erneuern

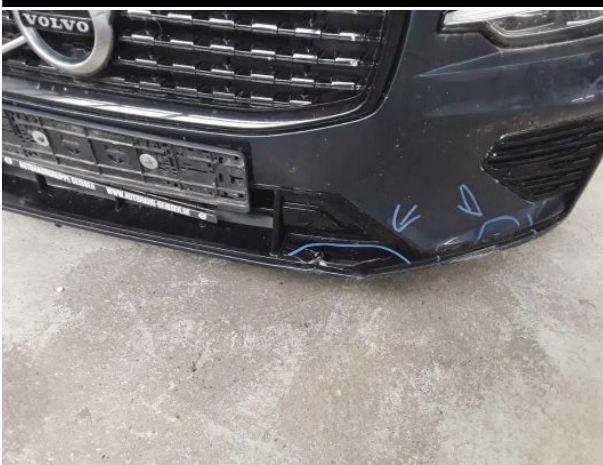
Beschädigung #11: Stossfänger vorn: Lufteinlassgitter (Mitte) - verformt - erneuern

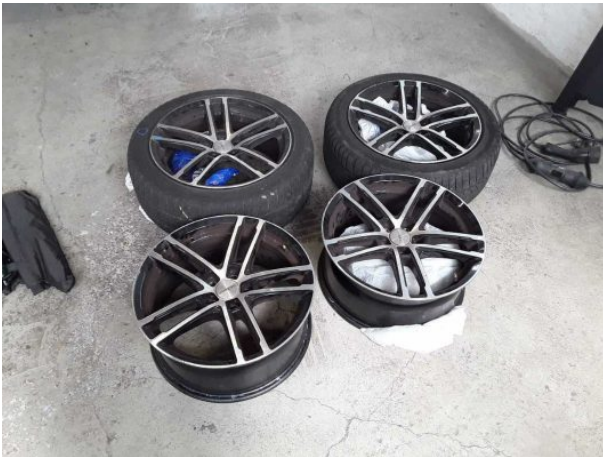
Damage #12: 2nd wheel set: 2 tyres (Sommerreifen fehlen) - Replace

Beschädigung #12: 2.Radsatz: 2 Reifen (Sommerreifen fehlen) - erneuern

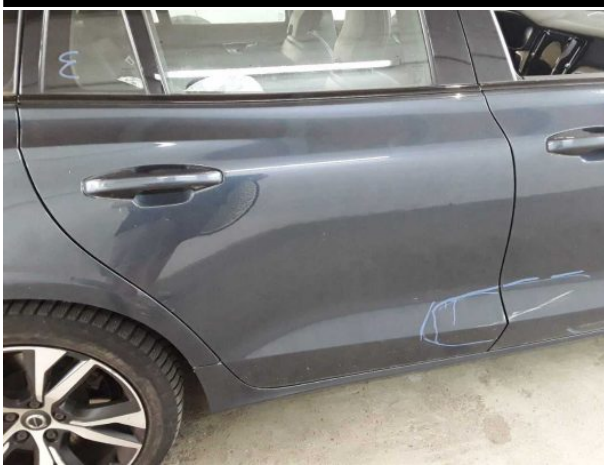
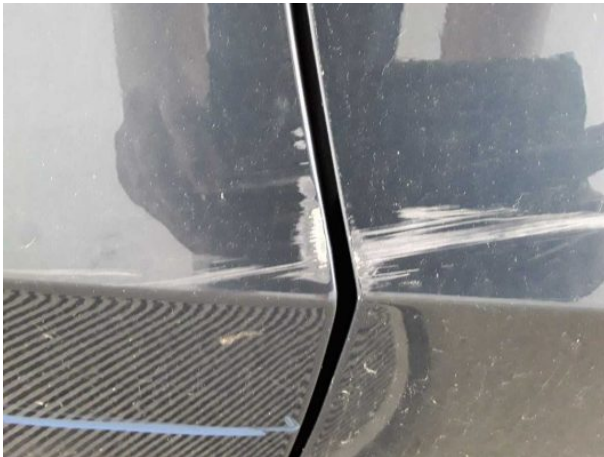
Beschädigung #14: Tür hinten rechts: Tür - verkratzt / verschürft - instandsetzen und lackieren

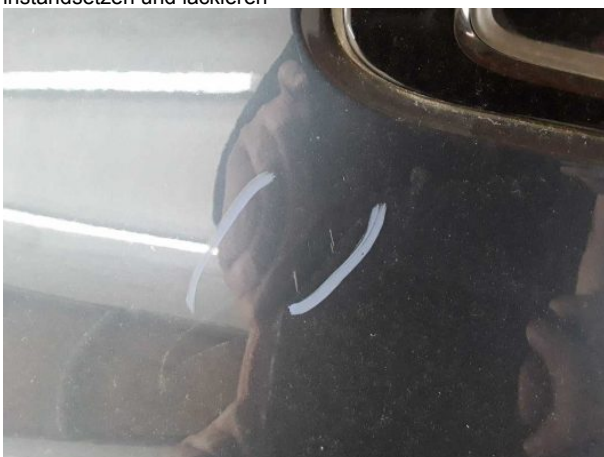
Damage #15: Side panel - rear right side: Side panel - Scratched - Paint

Beschädigung #15: Seitenwand rechts: Seitenwand - verkratzt / verschürft - lackieren

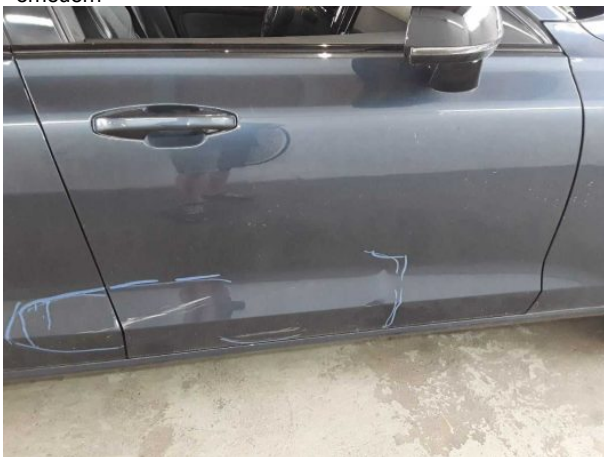
Beschädigung #19: Tür vorn rechts: Tür - verformt - erneuern
