MG 3 (02.2024->) 1.5 HYBRID+ 143 KW STANDARD HYBRID 143 KW (MOTOR 1,5 LTR. - 75 KW) 5-TÜRIG

VIN: LSJWP4U99SZ086282

Mängel

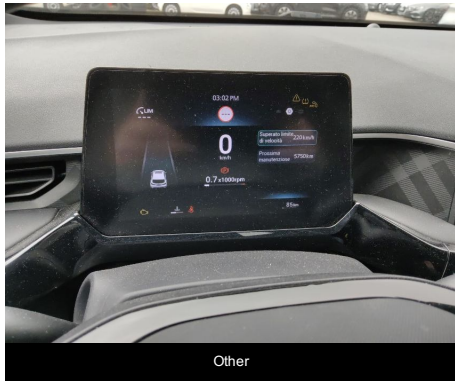
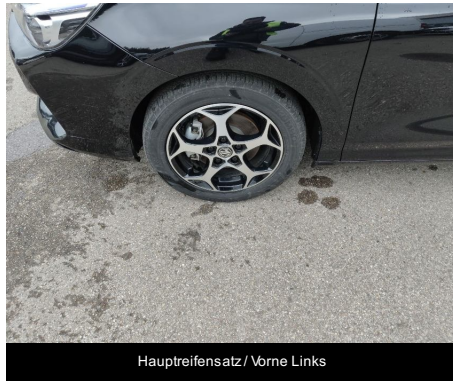
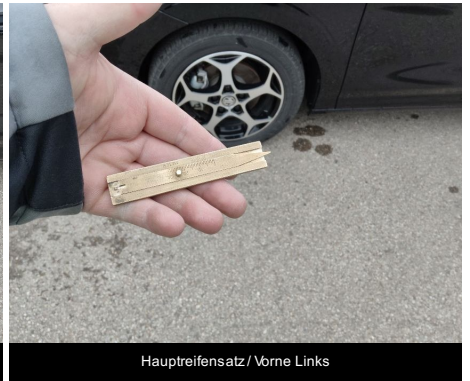
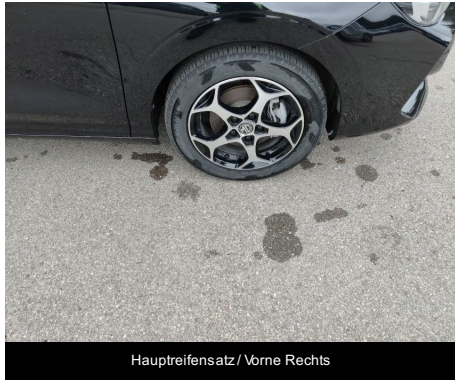
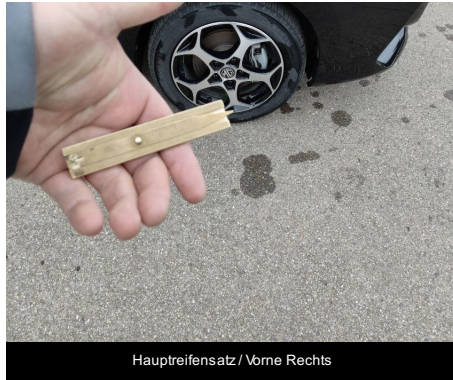
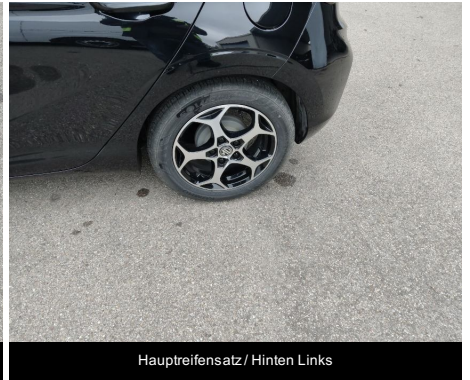
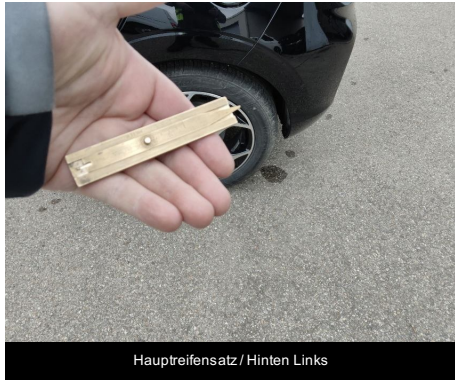
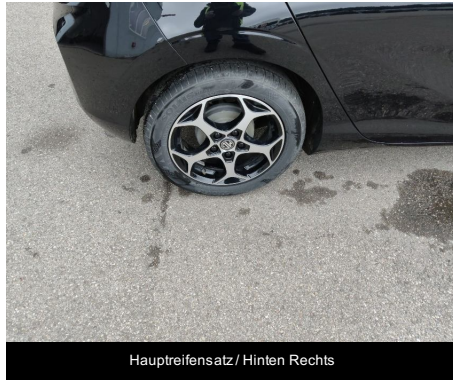
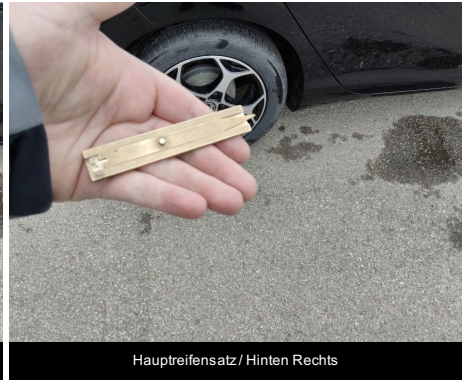
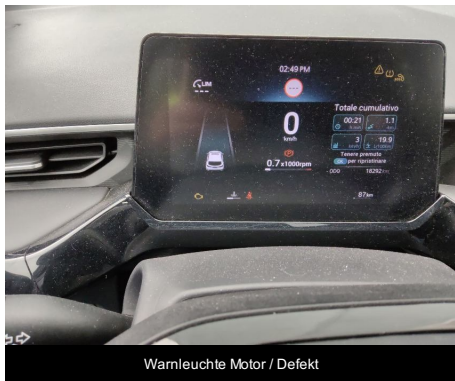
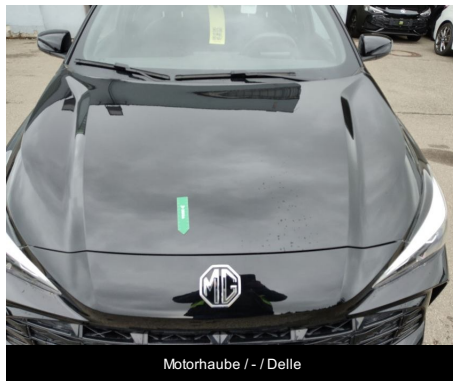
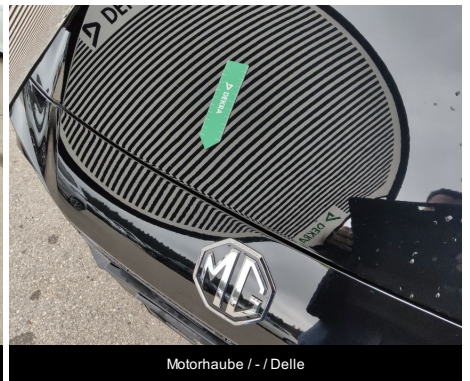
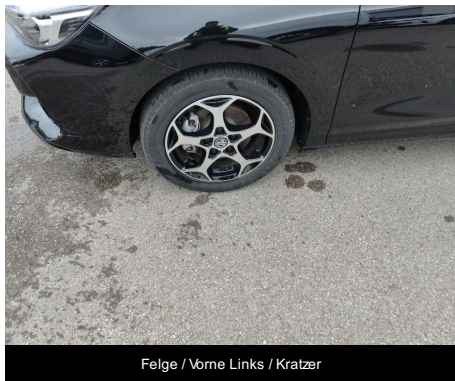
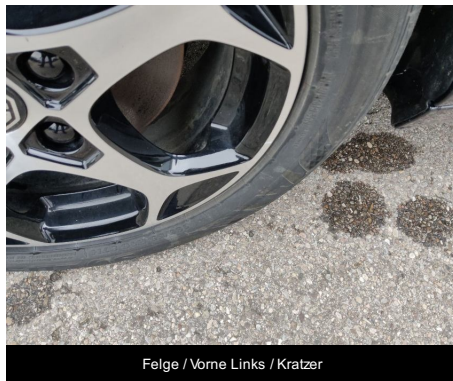
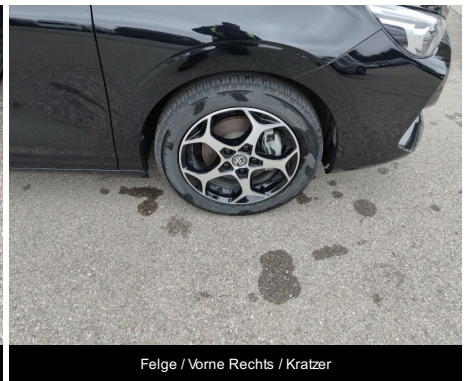
| # | Element | Defekt | Korrektur |
|---|---|---|---|
| 001 | Warnleuchte Motor | Defekt | Prüfen |
| 002 | Motorhaube / - | Delle | Smart Repair |
| 003 | Felge / Vorne Links | Kratzer | Akzeptabel |

| 004 | Felge / Vorne Rechts | Kratzer | Ersetzen | |
| 005 | Stoßfänger / Hinten | Gebrochen | Ersetzen | |
| 006 | Spoiler / Hinten<br>Lackiert : Nein | Gebrochen | Ersetzen | |
| 007 | Außenspiegelkappe / Rechts | Kratzer | Lackieren | |
| 008 | Stoßfänger / Vorne | Gebrochen | Ersetzen | |
| 009 | Spoiler / Vorne | Gebrochen | Ersetzen | |
