## Zustandsbericht

| Besichtigungsdatum | 29.06.2026 |

| Kennzeichen | H-VH 148 | Fzg.-Ident.-Nummer | W0VZT8GN5M1026940 |
| Typ | Insignia 1.5d 90kW Elegance ST | Fahrzeugart | PKW |

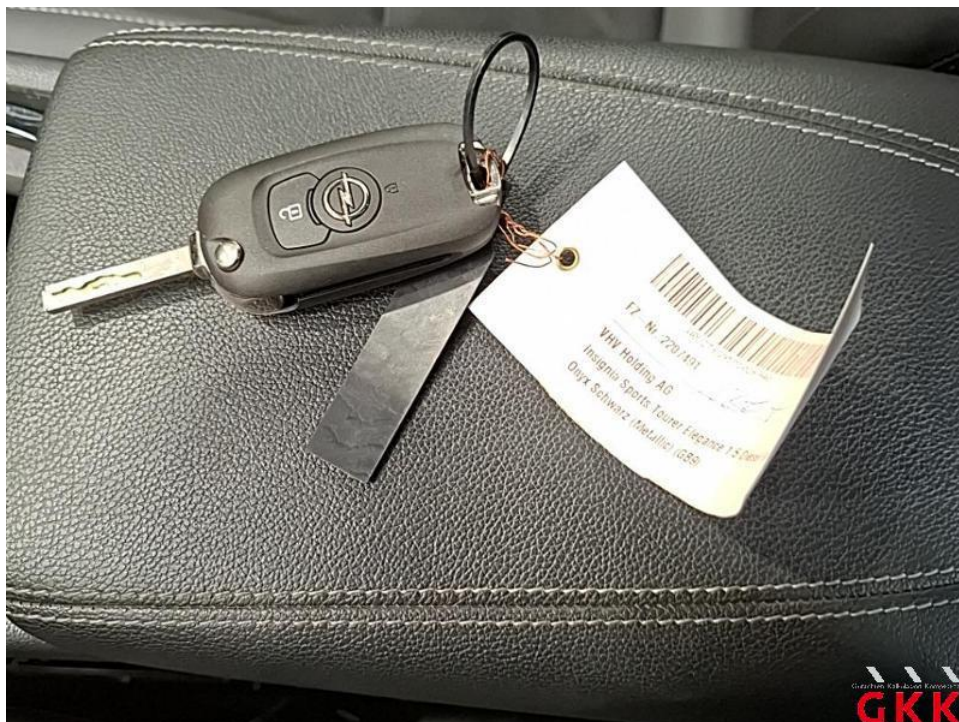
| Schließanlage Hauptschlüssel, fehlt (Bild 13) |

Bild 13. Schließanlage, Hauptschlüssel, fehlt, ersetzen

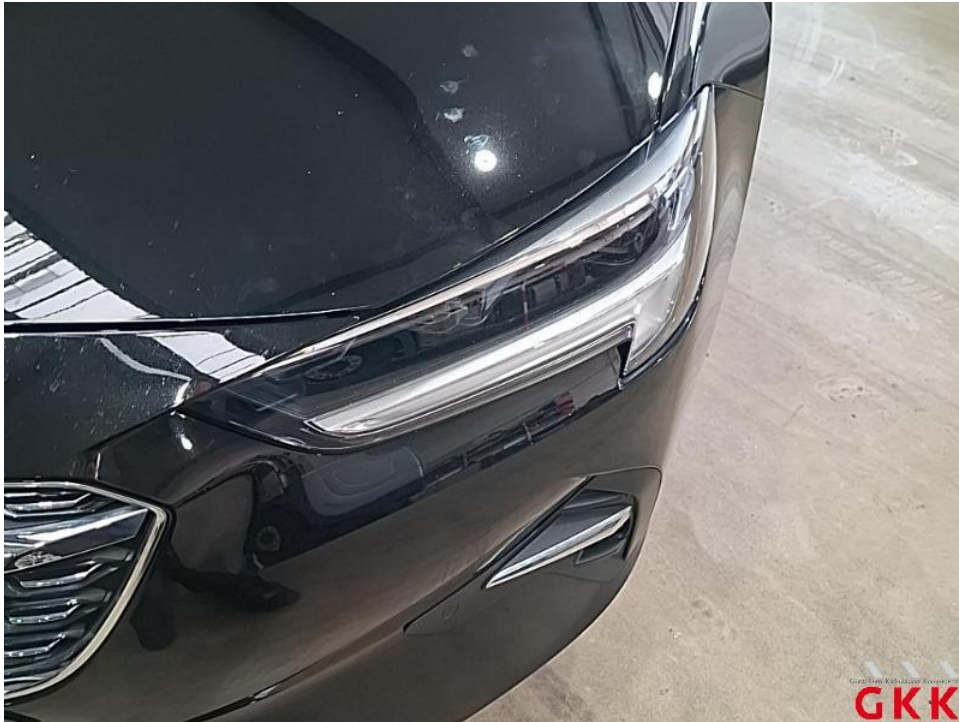
| Scheinwerfer links LED, Steinschlag und Kratzer (Bild 23, Bild 24, Bild 25) |

Bild 23. Scheinwerfer links LED, Steinschlag und Kratzer, ersetzen

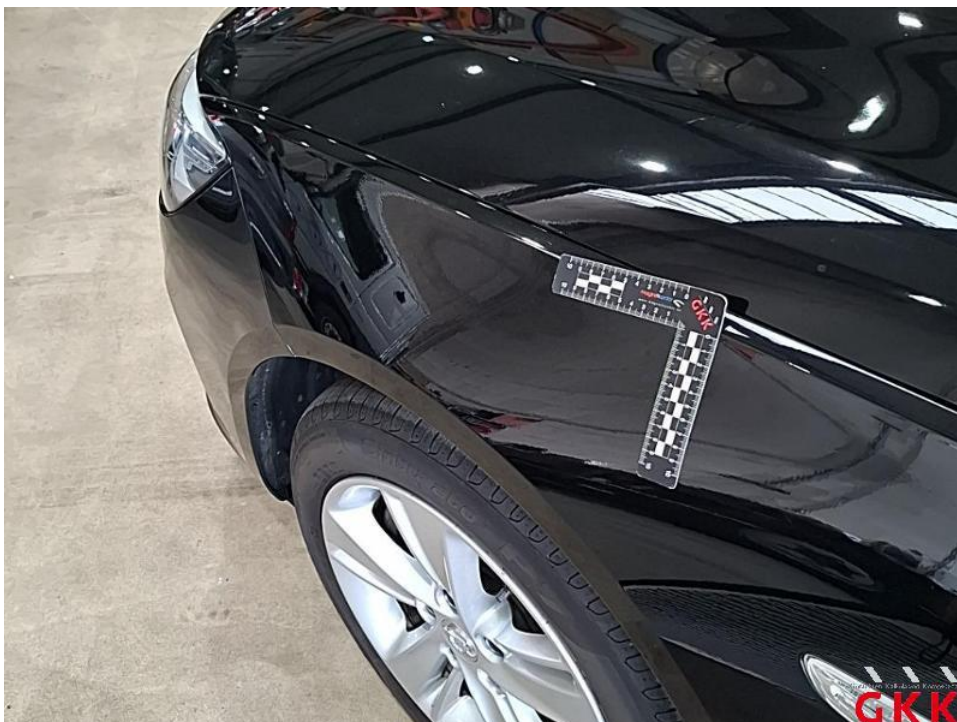
| Kotflügel vorne links, bis 3 Dellen / Bauteil (Bild 26, Bild 27, Bild 28) |

Bild 26. Kotflügel vorne links, bis 3 Dellen / Bauteil, Smartrepair
