WF0KXXWPCHNL41787

## Zustandsbericht

**TÜV SÜD Auto Service GmbH**  
Römeräcker 1  
76351 Linkenheim - Hochstetten

Besichtigungsdatum: 29.07.2026  
**Protokollnummer: 46783626**  
Anlieferungsdatum: 30.07.2026

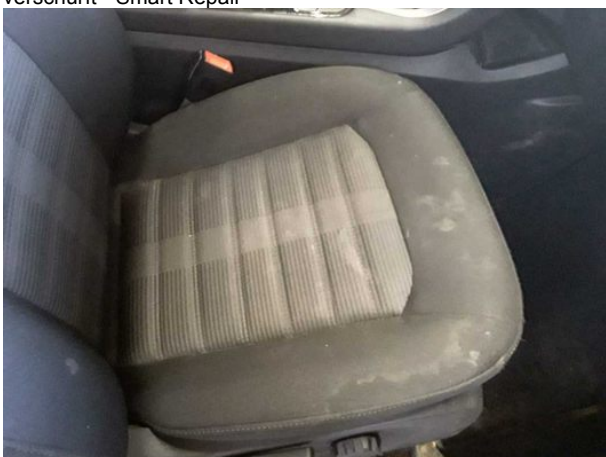
| Nr. | Bauteilgruppe | Beschreibung |
|---|---|---|
| 7 | Interieur | Innenraum - verschmutzt - reinigen |

**Beschädigung #7:** Interieur: Innenraum - verschmutzt - reinigen

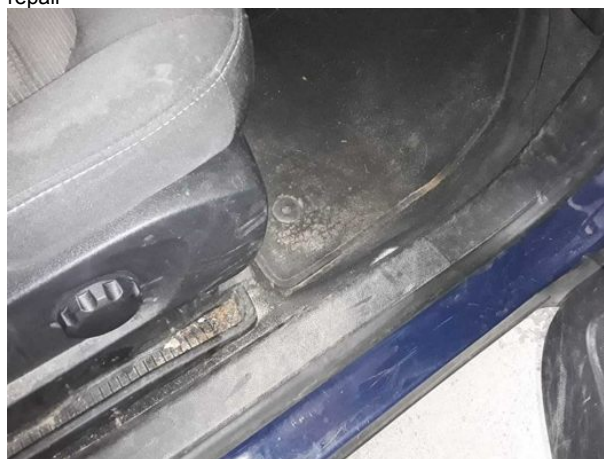
**Damage #7:** Interior: Interior - Soiled - Clean

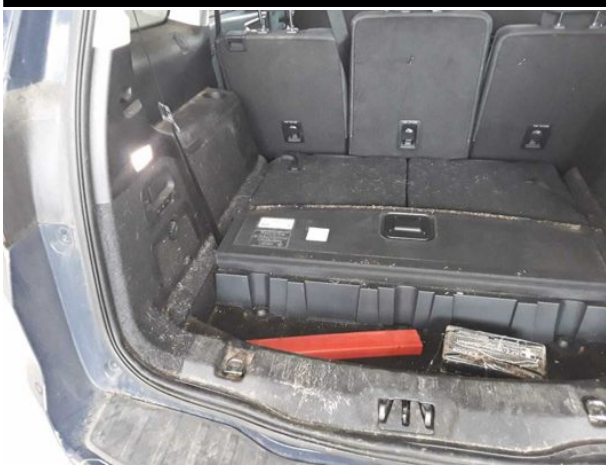
**Damage #7:** Interior: Interior - Soiled - Clean

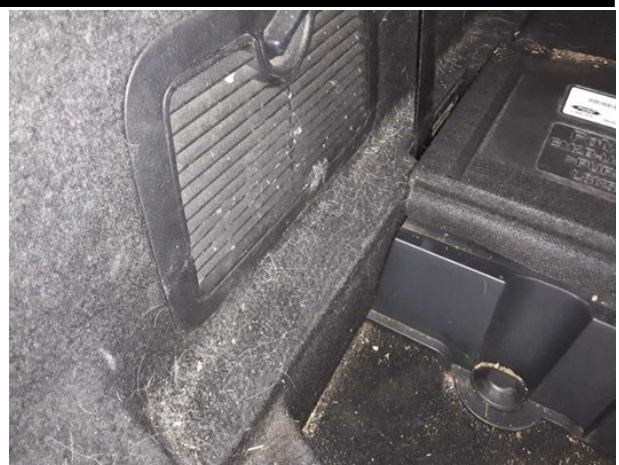
**Damage #7:** Interior: Interior - Soiled - Clean

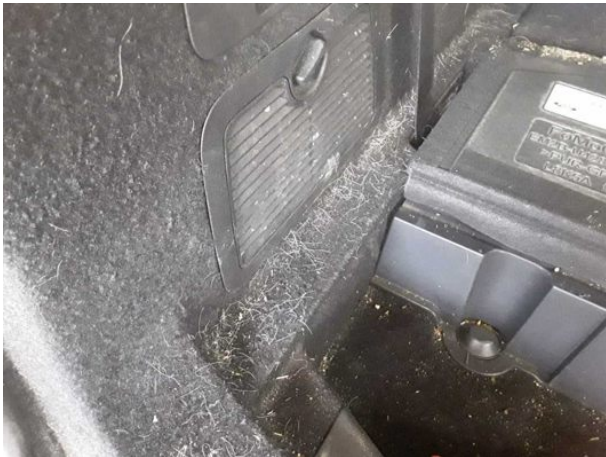
**Damage #7:** Interior: Interior - Soiled - Clean

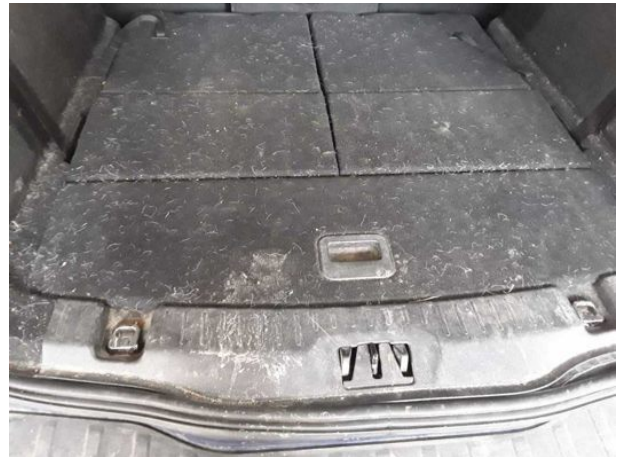
**Damage #7:** Interior: Interior - Soiled - Clean
