LVV Nr 439193
Hersteller Opel
Model Crossland/Crossland X
Variante Elegance 1.2
Listenpreis 15.776,47
VIN W0V7H9EDXM4363059
Erstzulassungsdatum 1.2.2022
Kennzeichen VIE P1789

Zustandsbericht/Minderwertgutachten-Leasing

Auftraggeber: Mobility Concept GmbH, Grünwalder Weg 34, 82041 Oberhaching
Besichtigung: 11.06.2026

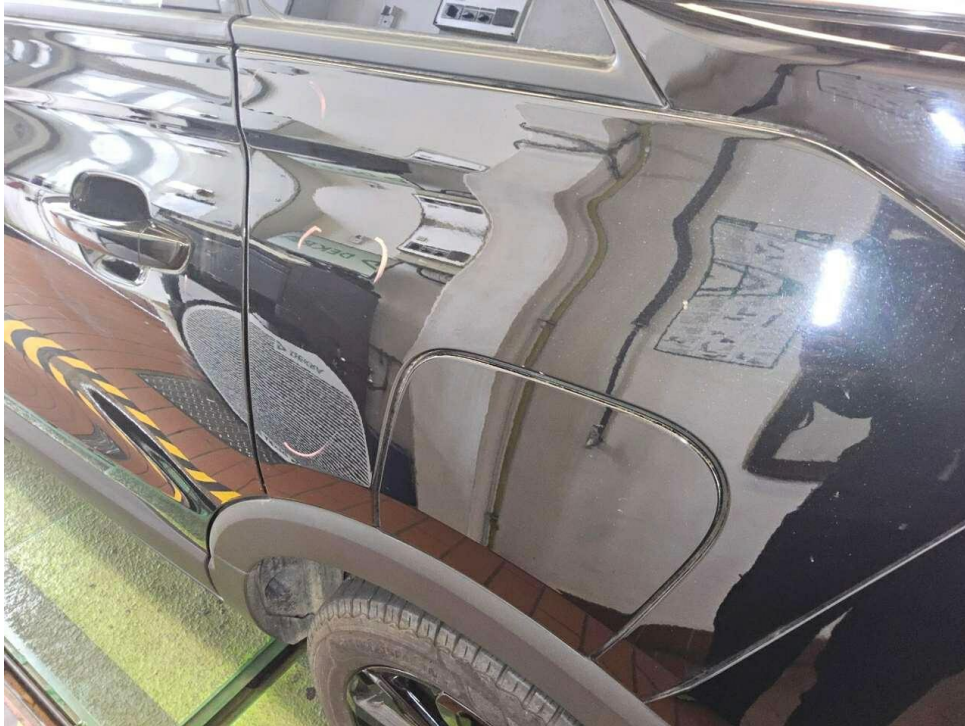
Bild 51 : Seitenteil hinten links Lackierung, zerkratzt, lackieren mit Lackaufbau

8. Seitenteil hinten links Lackierung, zerkratzt, lackieren mit Lackaufbau (Bild 51, 52, 53, 54)
9. Felge hinten links, verschrammt, lackieren mit Lackaufbau (Bild 49, 50)

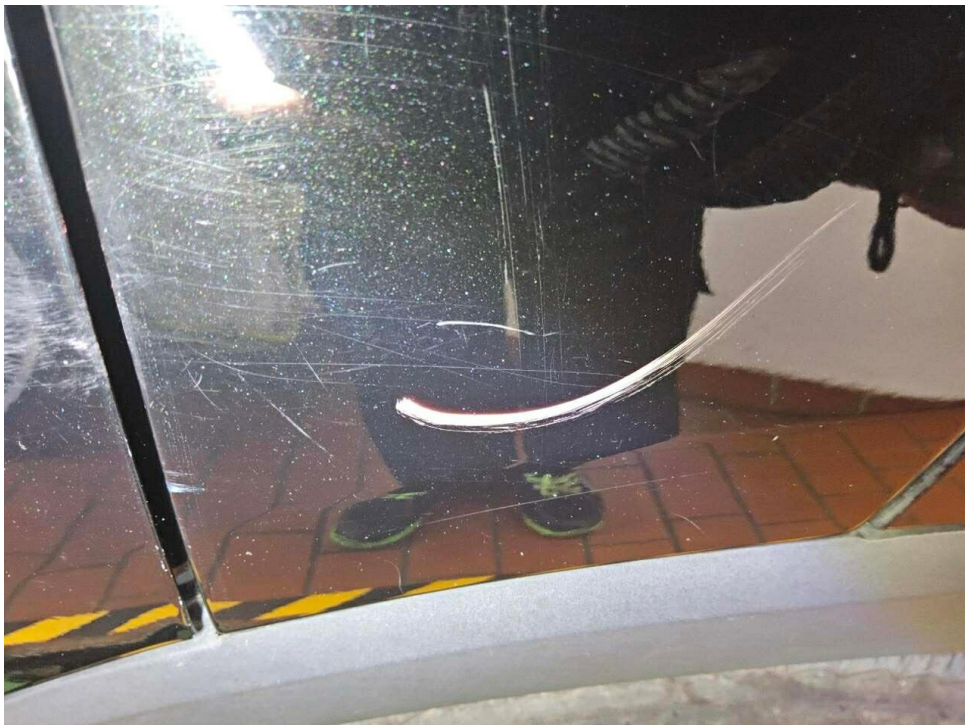
Bild 52 : Seitenteil hinten links Lackierung, zerkratzt, lackieren mit Lackaufbau
