# Zustandsbericht / Minderwertgutachten

Auftraggeber: Mobility Concept GmbH, Grünwalder Weg 34, 82041 Oberhaching  
Besichtigung: 17.06.2026

| Hersteller | Volvo | Typ / Verkaufsbez. | XC60 (03.2017->) / XC 60 B5 (Benzin) AWD Ultimate Dark (EURO 6d) |

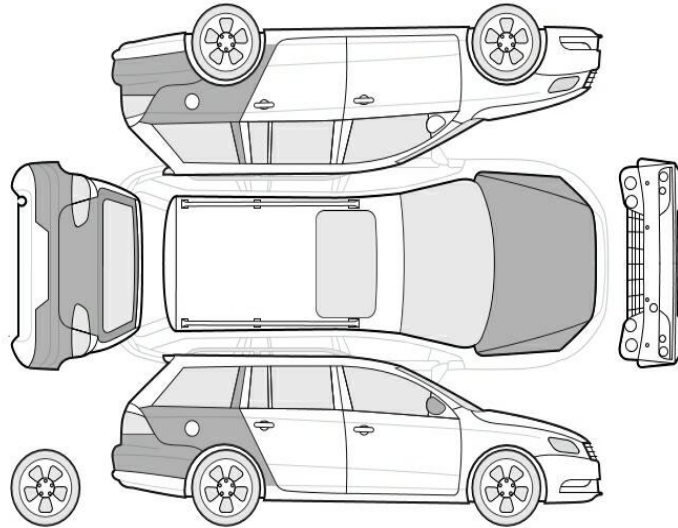
**Nicht akzeptierter Zustand / Ausstehende Reparaturen**

1. Felge vorne links verschrammt  
glanzgedreht, erneuern (Bild 13, 14)
2. Felge vorne rechts verschrammt  
glanzgedreht, erneuern (Bild 15, 16)
3. Seitenteil hinten rechts Lackierung,  
fleckig, reinigen (Bild 18)
4. Seitenteil hinten links Lackierung,  
fleckig, reinigen (Bild 17)
5. Heckklappe Lackierung unterhalb,  
verschrammt, smart repair (Bild 19,  
20)
