Fahrzeug: **BMW X5 M50d Sports Utility Vehicle 5-türig 2993 ccm 381 PS / 280 KW Diesel 8-Gang Automatik**

Zustandsbericht

TÜV SÜD Auto Service GmbH
Römeräcker 1
76351 Linkenheim - Hochstetten

Inspection date: 29 May 2026
Protocol number: 45672430
Delivery date: 29 May 2026

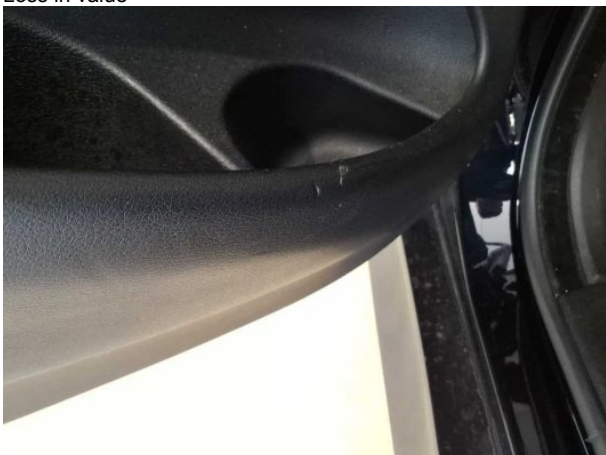
Damage #7: Trim / covers: Door trim - rear left side - Damaged - Loss in value

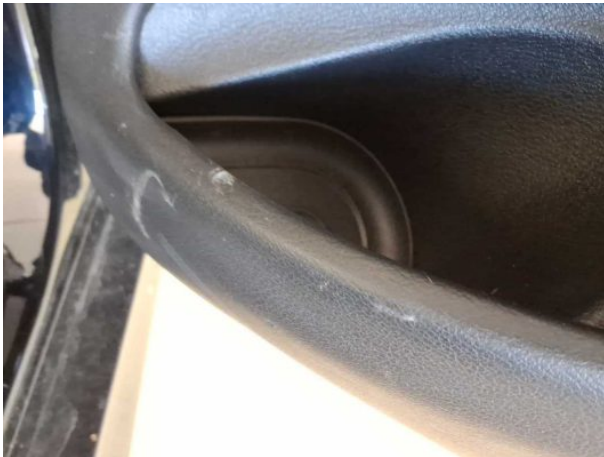
Damage #9: Trim / covers: Door trim - front right side - Damaged - Loss in value

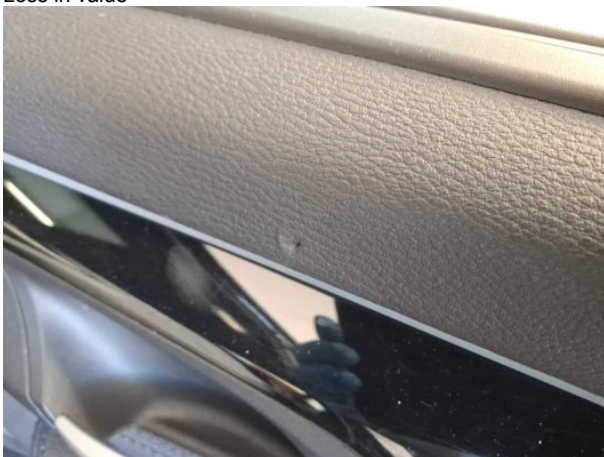
Damage #10: Trim / covers: Door trim - rear right side - Scratched - Loss in value

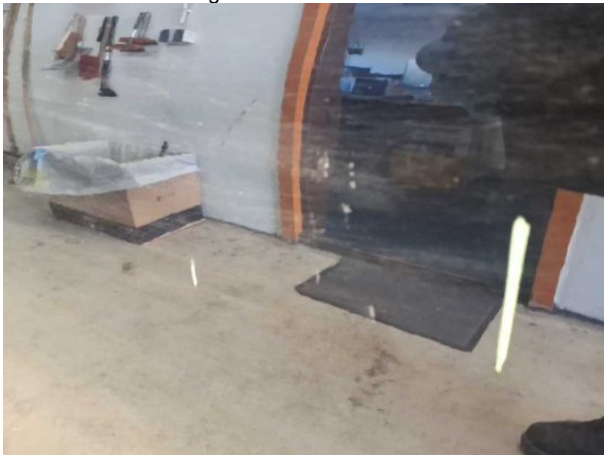
Beschädigung #2: Tür vorn links: Tür - Kratzer - auslegen / polieren

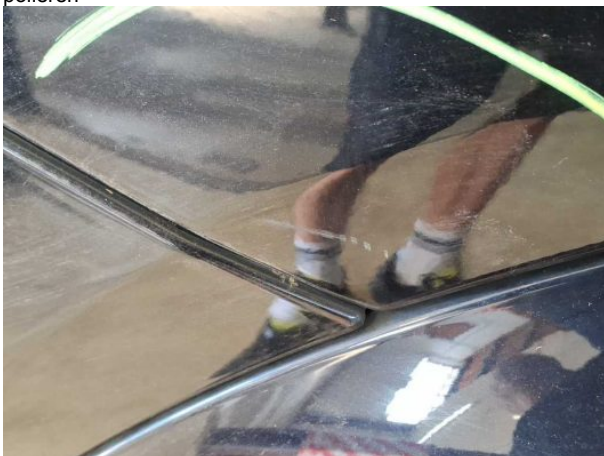
Beschädigung #3: Seitenwand rechts: Seitenwand - verkratzt / verschürft - auslegen / polieren

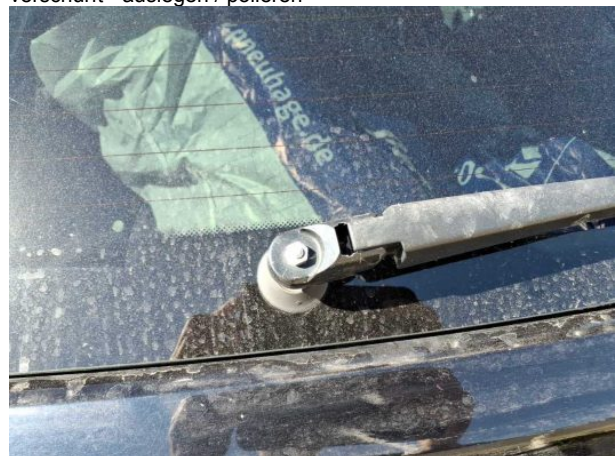
Beschädigung #4: Scheibenreinigung: Scheibenwischerarm hinten (Verkleidung fehlt) - erneuern

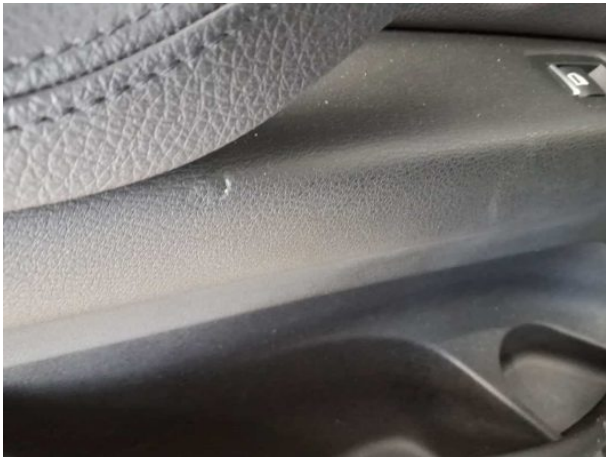
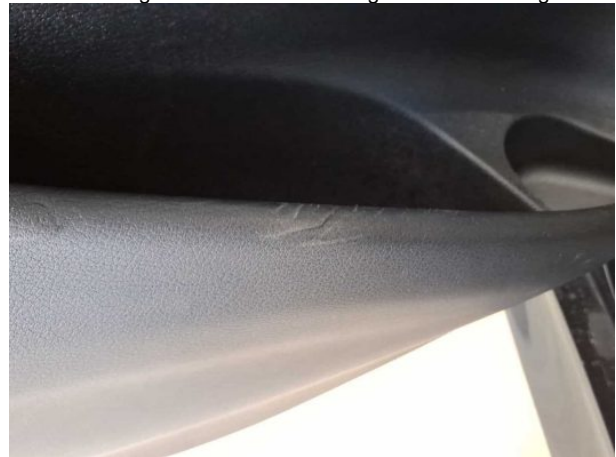
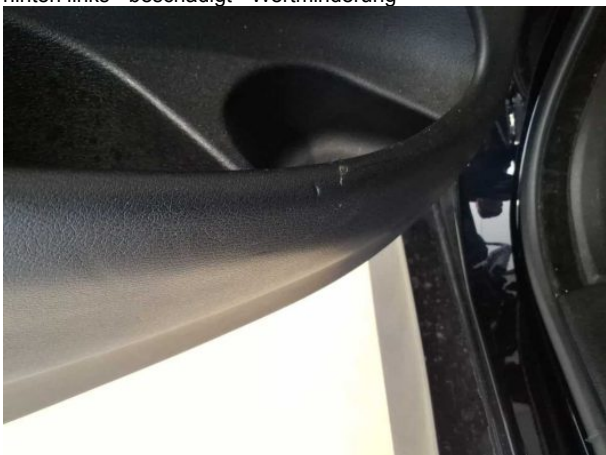
Beschädigung #7: Verkleidungen/Abdeckungen: Türverkleidung hinten links - beschädigt - Wertminderung

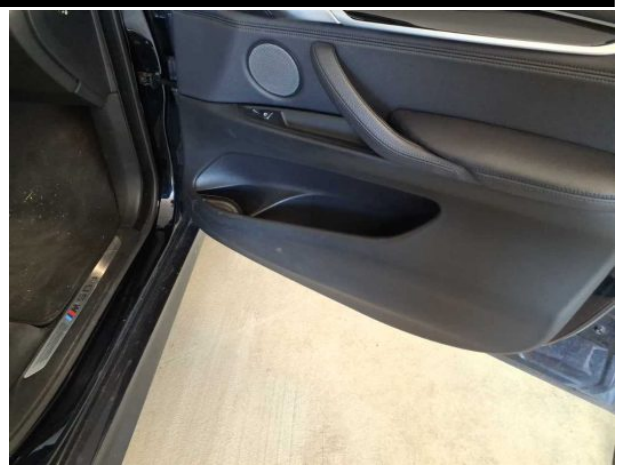
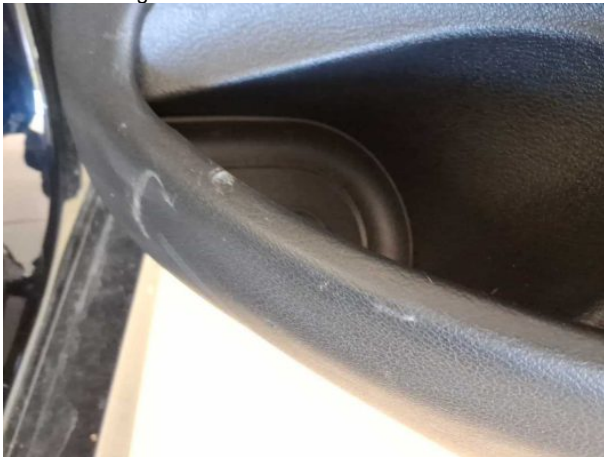
Beschädigung #9: Verkleidungen/Abdeckungen: Türverkleidung vorn rechts - beschädigt - Wertminderung

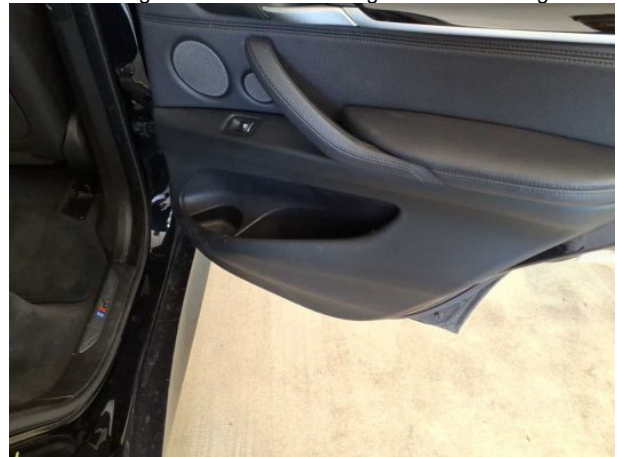
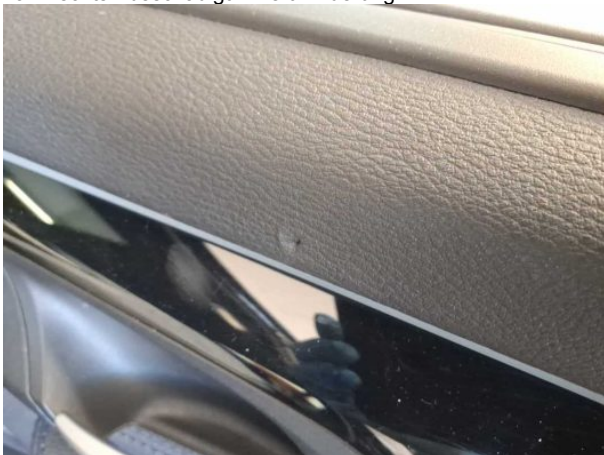
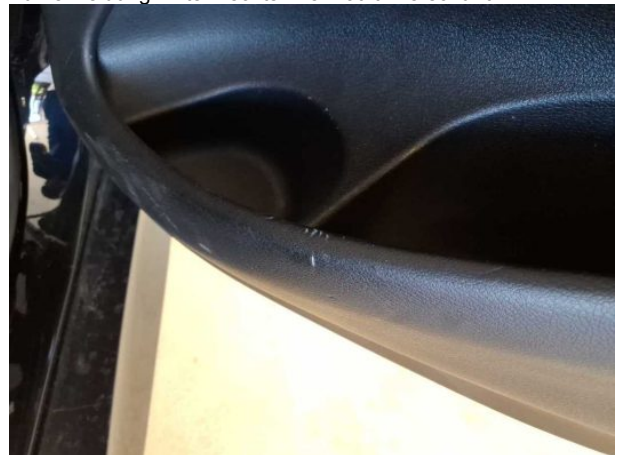
Beschädigung #10: Verkleidungen/Abdeckungen: Türverkleidung hinten rechts - verkratzt / verschürft -

Beschädigung #10: Verkleidungen/Abdeckungen: Türverkleidung hinten rechts - verkratzt / verschürft - Wertminderung

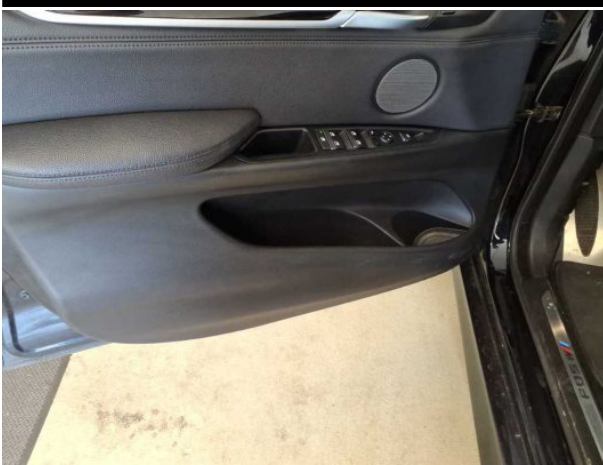
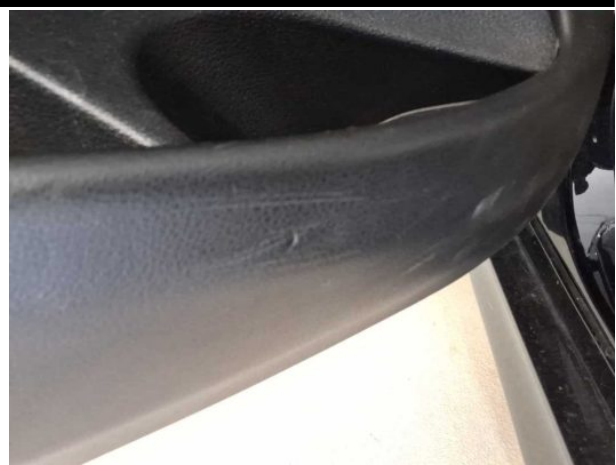
Beschädigung #11: Verkleidungen/Abdeckungen: Türverkleidung vorn links - beschädigt - Wertminderung

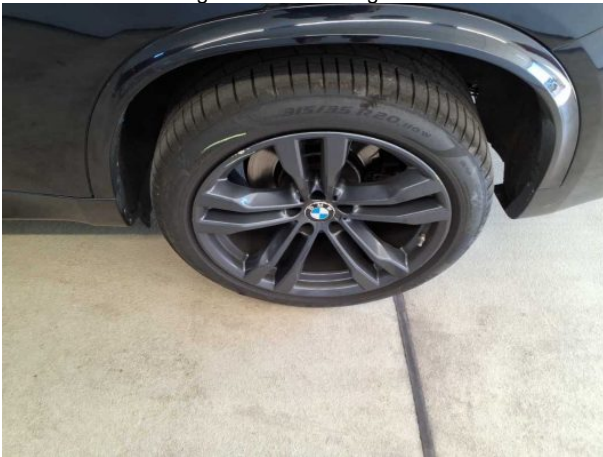
Beschädigung #12: Rad/Reifen: Leichtmetallfelge hinten links - verkratzt / verschürft - Wertminderung

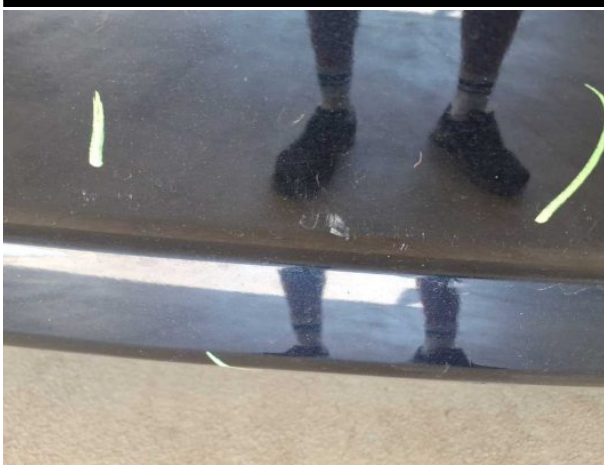
Beschädigung #19: Stossfänger hinten: Stossfänger hinten - verkratzt / verschürft - instandsetzen und lackieren

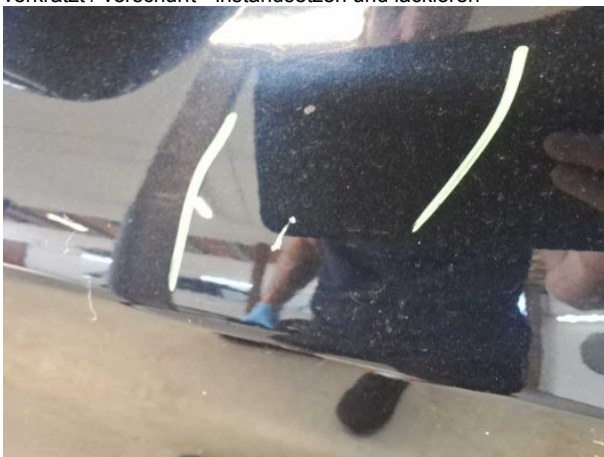
Beschädigung #20: Tür vorn rechts: Tür - verkratzt / verschü... - instandsetzen und lackieren

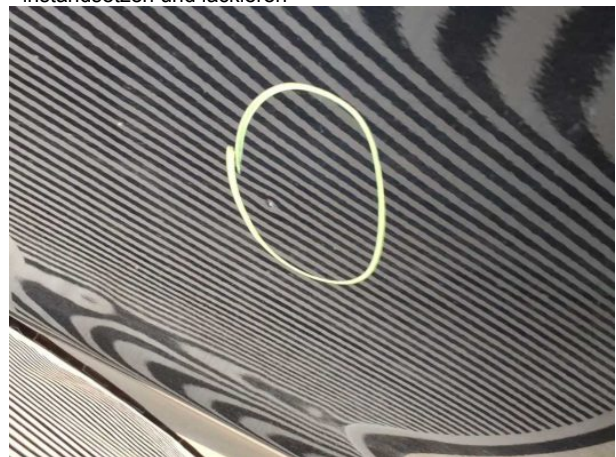
Beschädigung #20: Tür vorn rechts: Tür - verkratzt / verschürft - instandsetzen und lackieren

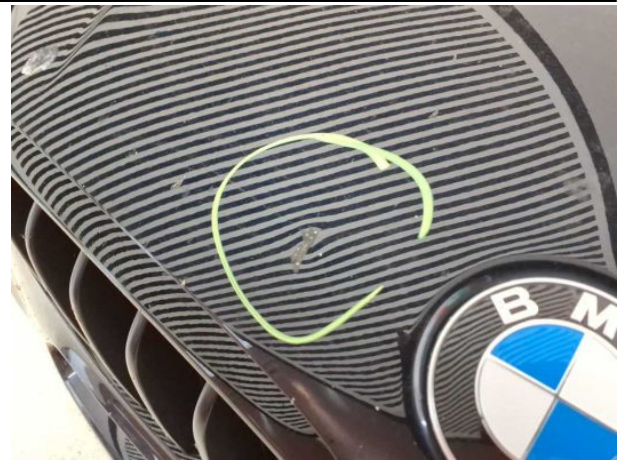
Beschädigung #21: Motorhaube: Motorhaube - Delle / Lackschaden - instandsetzen und lackieren

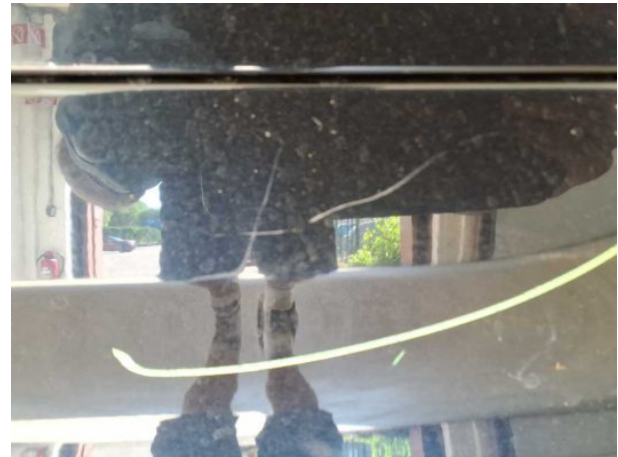
Damage #22: Boot lid / rear door: Boot lid - Scratched - Repair and paint

Beschädigung #22: Heckklappe/-tür: Heckklappe - verkratzt / verschürft - instandsetzen und lackieren
