Zustandsbericht

Kunde :	Allane SE HCBE	Amtl. Kennzeichen :	WO-V 1104
Berichtsnummer :	000000925966-DE926		
Referenznummer:	31186089

Kia Sportage (NQ5)(2021->) Edition 7

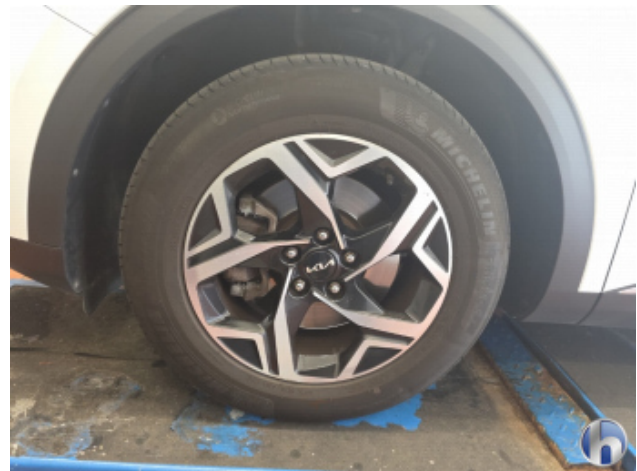
Bereifung

Reifenart / Felgentyp:	Sommerreifen	Aluminium original
1. Achse - links / Zust.	Michelin	215/65/R17/103V 4 mm
1. Achse - rechts / Zust.	Michelin	215/65/R17/103V 5 mm
2. Achse - links / Zust.	Michelin	215/65/R17/103V 5 mm
2. Achse - rechts / Zust.	Michelin	215/65/R17/103V 5 mm
Verkehrssicherheit:	Verkehrssicher
