Peugeot

2008 ALLURE PURETECH

TELAIO: VR3USHNS7SJ644563

Importo di riparazione stimato

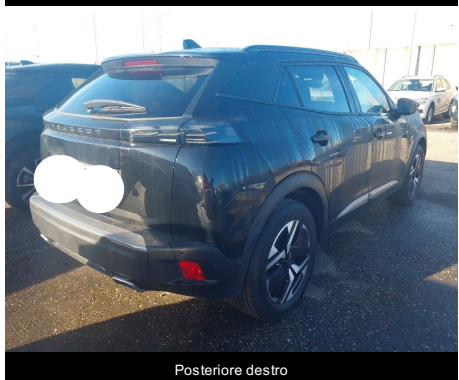
Posteriore destro

-	-	-	
	Importo Carrozzeria	Importo Verniciatura	ImportoMaterialiDiConsumo	-
	-	-	-	
003	Paraurti / Posteriore Destro	Riga	Riparazione	IR
	Tempo Carrozzeria	Tempo Verniciatura	Importo ricambio	Forfait
	1,00 h	1,50 h	-	
	Importo Carrozzeria	Importo Verniciatura	ImportoMaterialiDiConsumo	-

-	-	-	
004	Modanatura parafrango / Posteriore Destro Cromato : No	Riga	Sostituzione	JR
	Tempo Carrozzeria	Tempo Verniciatura	Importo ricambio	Forfait
	0,30 h	-	-	
	Importo Carrozzeria	Importo Verniciatura	ImportoMaterialiDiConsumo	-

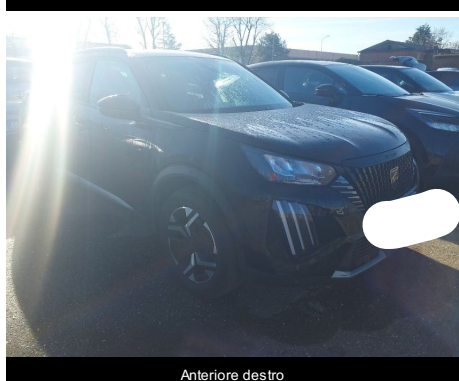
Anteriore destro

-	-	-	
006	Modanatura paraurti / Anteriore Destro	Riga	Sostituzione	IR
	Tempo Carrozzeria	Tempo Verniciatura	Importo ricambio	Forfait
	-	-	-	
	Importo Carrozzeria	Importo Verniciatura	ImportoMaterialiDiConsumo	-
