**Kennzeichen**

**Vorgang**

**Zusammenfassu**

| Marke | CITROEN | Typ / Verkaufsbez. | C5 X Feel Pack |

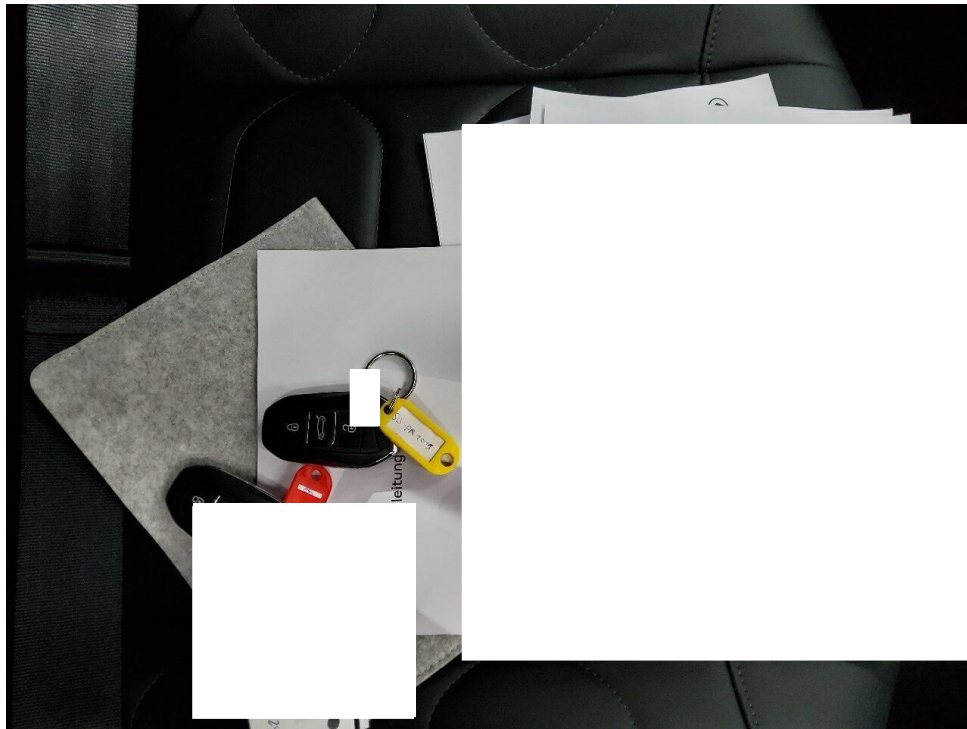
Bild 5 :      Schlüssel, Servic                      viceheft (letzter Eintrag)

Wartungsnachweis: digital  
 letzte Wartung: am 27.03.2026 bei Kilometerstand 61.973  
 bis Wartung verbleiben: 17.000 km (zum Besichtigungszeitpunkt)
