# Zustandsbericht

Protokollnummer: 45535058  
Auftrags-Nr / Referenz: 52416774  
Besichtigungsdatum: 29.04.2026

Hersteller / Modell	Volvo XC60 B4 B Plus Dark		
Kennzeichen	HH-RP 1106	Fahrgestellnummer	LYVUZK9V5RB796018
Erstzulassung	02.01.2024	Laufleistung (abgelesen)	16.136 km
HSN/TSN	9101 / BRT 00018	Kraftstoffart / Zylinder	Hybr.Benzin/E / 4
Fahrzeugart	Geländewagen	Antriebsart	Frontantrieb
Schadstoffklasse	EURO6;WLTP;AP;PI/CI; M, N...	Getriebe / Anzahl Gänge	Automatik
Farbe	Onyx Black Metallic	Besichtigungszustand	bedingt: Licht/Nässe/Schmutz
Leistung / Hubraum	145 kW / 1.969 ccm	Nächste HU	01/2027
Wartungsheft / Nachweis	vorhanden / unvollständig	Restlauf bis Service	286 Tag(e)
Letzte Wartung	02/2026 bei 15.491 km	Polsterart	Leder
Vorschaden	Keine Feststellbar	Polsterfarbe	Schwarz
Nachlackierung	Keine Feststellbar	zul. Gesamtgewicht	2.400 kg
Dokumente	ZB I / II vorhanden (Kopie)	Anzahl Halter	1
Schlüssel soll/ist	2/2	Anzahl Sitze / Türen	5 / 5
Vertragsnummer	52416774	Re-Import	Nein

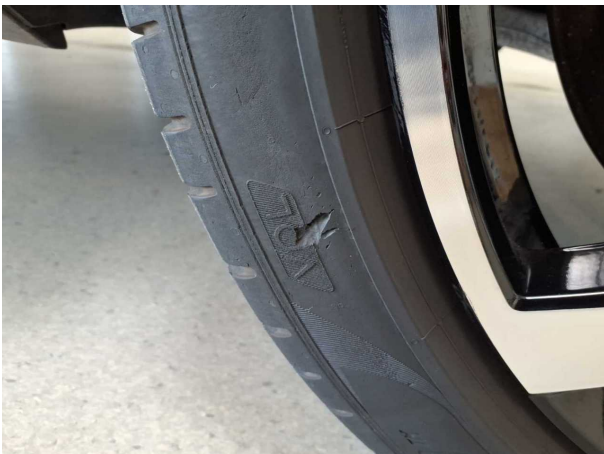
**Beschädigung #11:** Rad/Reifen: Reifen vorn rechts - gebrochen / gerissen - erneuern

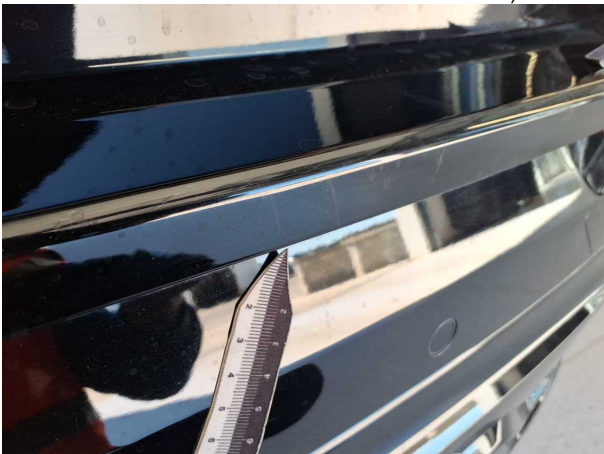
**Beschädigung #22:** Stossfänger hinten: Stossfänger hinten (inkl. Zierleiste Mitte lackieren & Zierblende unten erneuern) - verkratzt /
