# Zustandsbericht / Minderwertgutachten

Auftraggeber Mobilize Financial Services, eine Marke der RCI Banque S.A., Niederlassung  
Deutschland, Jagenbergstr. 1, 41468 Neuss  
Besichtigung 20.04.2026

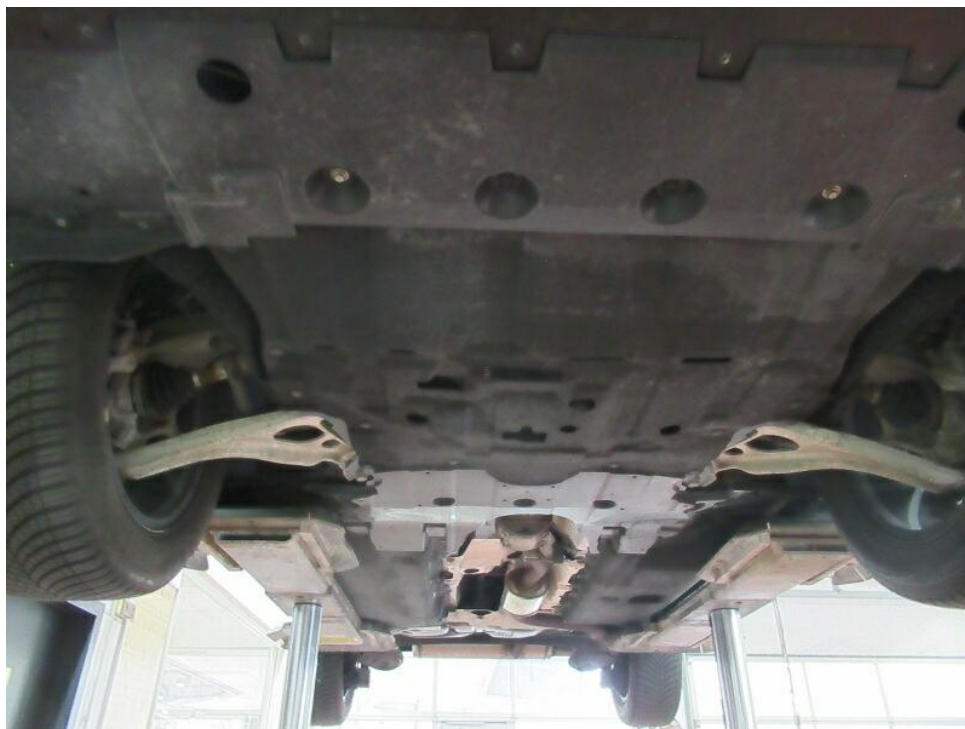
Bild 9 : Unterboden

Das Fahrzeug / Objekt wurde zum Zeitpunkt der Besichtigung in einem nicht gereinigten Zustand vorgefunden. Das Fahrzeug / Objekt wurde auf einer Hebebühne von unten besichtigt. Abgasrelevante Baugruppen wurden messtechnisch nicht überprüft. Folglich wurden Mängel, die nur bei einer Abgasuntersuchung feststellbar sind, nicht berücksichtigt.
