**Fahrzeug:** RENAULT Mégane TCe 140 GPF Zen Grandtour Kombi 5-türig 1333 ccm 140 PS / 103 KW bleifrei 6-Gang Manuell

**Unfall-/Schadenspiegel**

## Zustandsbericht

Inspection date: 10 Jun 2026  
**Protocol number: 45903535**  
Delivery date: 10 Jun 2026

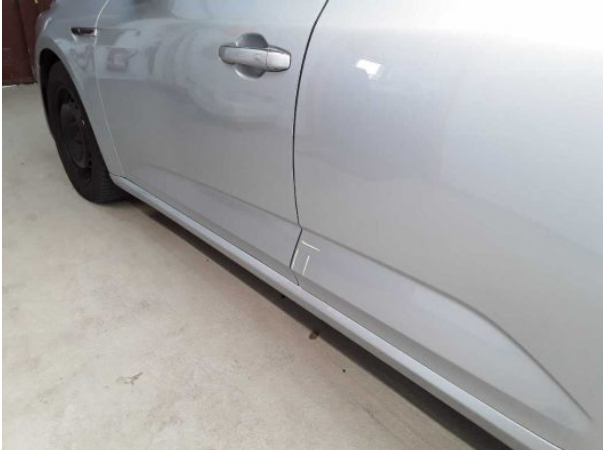
**Damage #1:** Door - rear left side: Door - Abrasion - Cover / polish

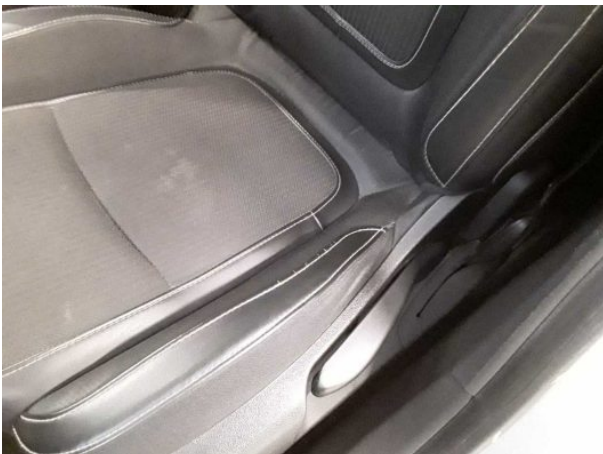
**Damage #2:** Seat - front: Seat cover - left side - Porous / cracked - Loss in value

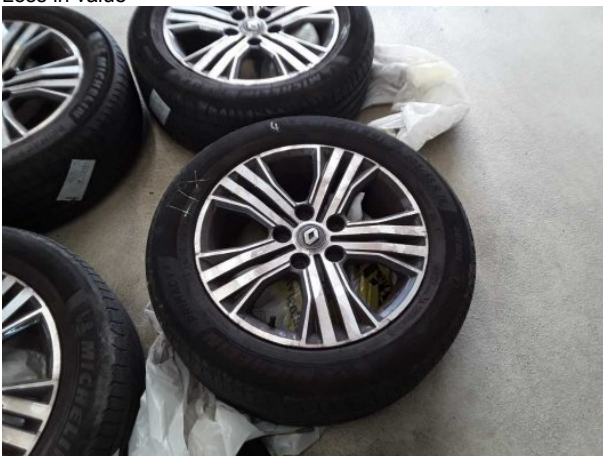
**Damage #3:** 2nd wheel set: 1 tyre - Damaged - Replace
