Cliente:	Northgate España Renting		
Número de informe:	126049869 - 0	Matrícula:	3360MFY

Datos del Vehículo

CITROËN/DS - BERLINGO COMBI (E) (18-)			
Número de bastidor:	VR7EFYHT2NN575907	Kilómetros:	137.615
Fecha matriculación:	31/03/2023	Fecha visita:	29/04/2026
Año de fabricación:	2023	Lugar de inspección:	VO-MADRID-GALILEO
Combustible:	Diesel	Sistema de navegación:	No
Color:	Blanco Ice sólido	Número de llaves:	1
Manual de mantenimiento:	SI	Propietario de vehículo:	NORTHGATE - 2814
Nivel combustible:		Ubicación vehículo:	C/GALILEO S/N

Informe del Inspector

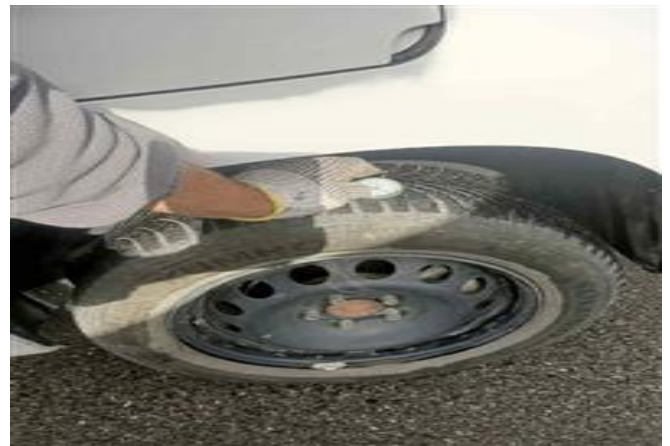
Vista Neumático Trasero Izquierdo

Rueda	Tipo	Marca	Modelo – Dimensiones	Profundidad
Delantero – Izquierdo		NEXEN	NBLUE - 205 60 16	1mm
Delantero – Derecho		NEXEN	NBLUE - 205 60 16	1mm
Trasero – Izquierdo		KUMHO	SOLUS - 205 60 16	3mm
Trasero – Derecho		KUMHO	SOLUS - 205 60 16	3mm
Rueda recambio		KUMHO	SOLUS - 205 60 16	7mm
