Zustandsbericht / Minderwertgutachten

WAUZZZF4XNA021125

Erstzulassung	10.02.2022	Letzte Zulassung	24.07.2025
Fahrzeugart	Anhänger sonstige	Hersteller	Audi
Typ / Verkaufsbez.	A4 Avant (8WD)(05.2019->) / A4 40 2.0 TDI Avant S line (EURO 6d)	Aufbauart	Kombi
Türen	5	Sitzplätze	5
Fahrzeug-Ident.-Nr.	WAUZZZF4XNA021125	HSN / TSN	0588 / BWG
DAT Europa-Code®	010602610420002	DAT Marktindex	DE002 6256
Km-Stand abgelesen	122081	Nächste HU §29 StVZO	03 / 2027
Energiequelle / Kraftstoff	Hybr.Diesel/E	Zylinderanzahl	4 / Reihenmotor
Leistung (kW)	150	Hubraum (ccm)	1968
Schadstoffklasse:	EURO6;WLTP;AP;PI/CI; M, N1 I	Antriebsart	Frontantrieb
Getriebe / Gänge	Automatik / 7	Felgen	Leichtmetall
Farbe (Hersteller)	Terragrau / Metallic / Wasserbasis / 2-Schicht / Z8, LX7H	Polster / Farbe	Teilleder / Schwarz

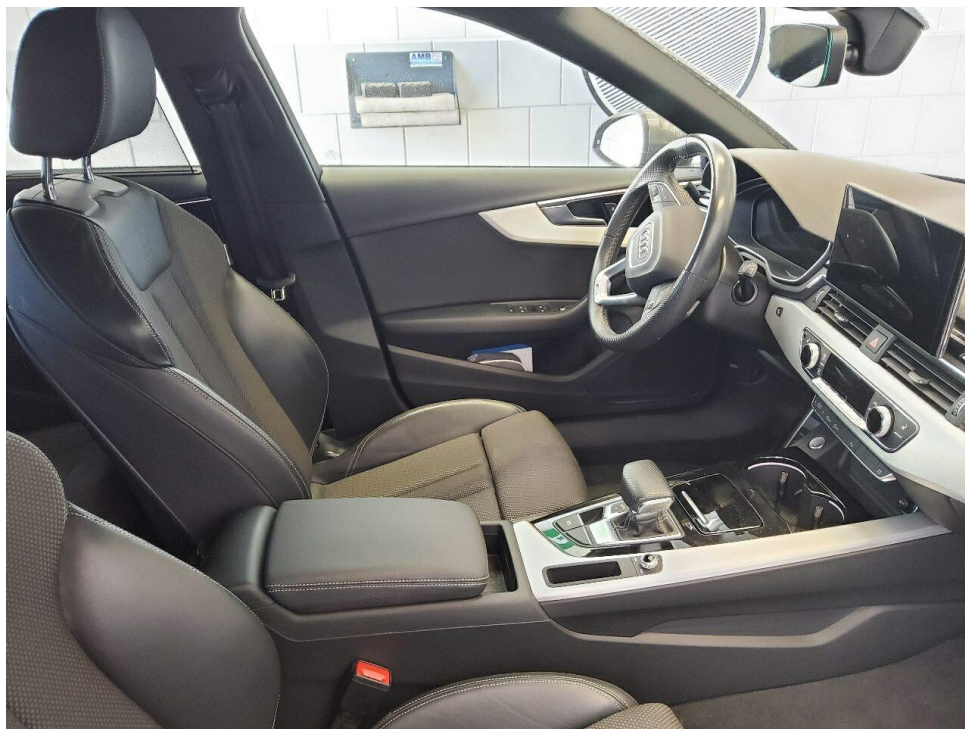
Bild 3 : Innenraum

Innenraum, Sitze und Verkleidungen weisen dem Alter und der Laufleistung des Fahrzeuges entsprechende Gebrauchsspuren auf.
