Minderwertgutachten

Kunde :	Allane SE HCBE	Vertragsnummer :	46005091
Berichtsnummer :	0000000922471-DE966	Referenznummer:	31191941
Amtl. Kennzeichen :	PM-LJ 200E

Hyundai Kona (OS)(2017->) Trend Elektro 2WD

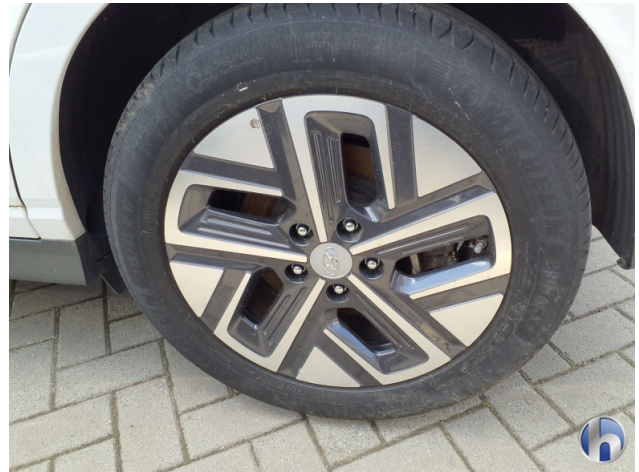
Bereifung

Reifenart / Felgentyp:	Sommerreifen	Aluminium original
1. Achse - links / Zust.	Michelin	215/55/R17/98V 5 mm
1. Achse - rechts / Zust.	Michelin	215/55/R17/98V 5 mm
2. Achse - links / Zust.	Michelin	215/55/R17/98V 3 mm
2. Achse - rechts / Zust.	Michelin	215/55/R17/98V 3 mm
Verkehrssicherheit:	Verkehrssicher
