# Zustandsbericht

Protokollnummer: 45720492  
Auftrags-Nr / Referenz: 50135182  
Besichtigungsdatum: 18.05.2026

| Hersteller / Modell | Renault Trafic ENERGY dCi 145 L1H1 3,0t Komfort | | |
| Kennzeichen | OTW-BT 20 | Fahrgestellnummer | VF1FL000167562098 |

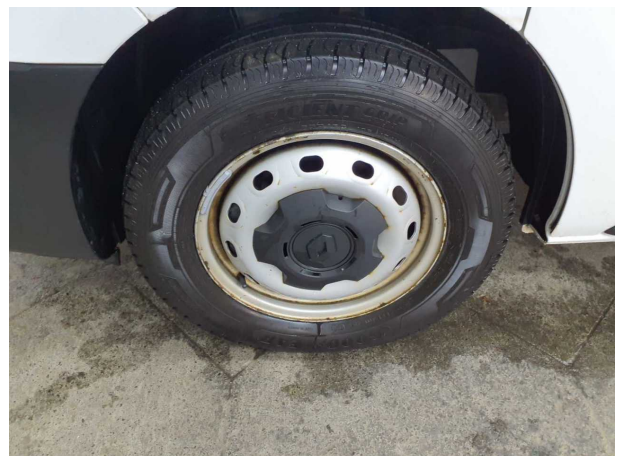
**Abbildung 12: Montierte Bereifung**

Der Verschleißzustand sowie evtl. Schäden an der Bereifung sind wertmäßig berücksichtigt.
