## Zustandsbericht

| Berichtsnummer : | 0000000936410-DE926 | | |

#### Hyundai Ioniq 5 (05.2021->) Techniq Elektro

| Fahrzeug-Ident.-Nr.: | KMHKN81AFNU035664 | Laufleistung abgelesen: | 97006 km |

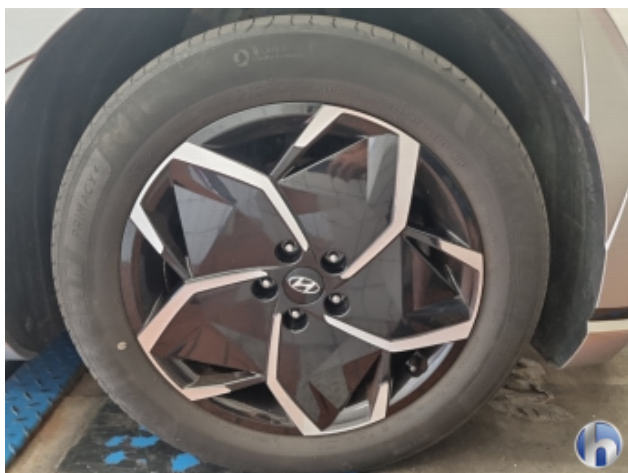
Bereifung

| Reifenart / Felgentyp: | Sommerreifen | Aluminium original |
|---|---|---|
| 1. Achse - links / Zust. | Michelin | 235/55/R19/105W 4 mm |
