## **Expert report**

| <b>Subject</b> | Vorabbesichtigung |
| <b>Vehicle Identification Number</b> | W0VECYHZ2NJ557501 |

| <b>Model / sales designation</b> | Combo Life |

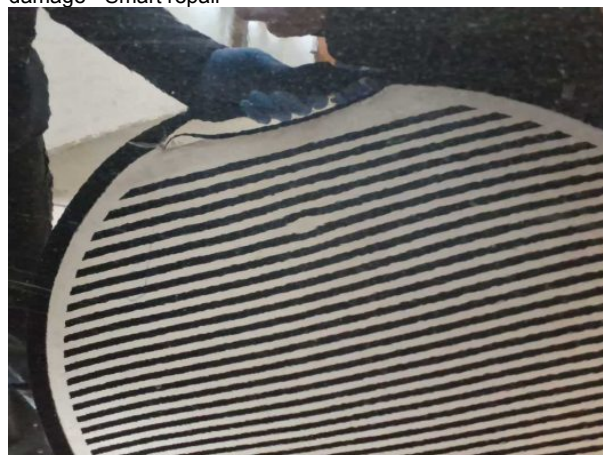
**Damage 10:** Sliding door - left side: Sliding door with glass panel - Dent / paintcoat damage - Smart repair

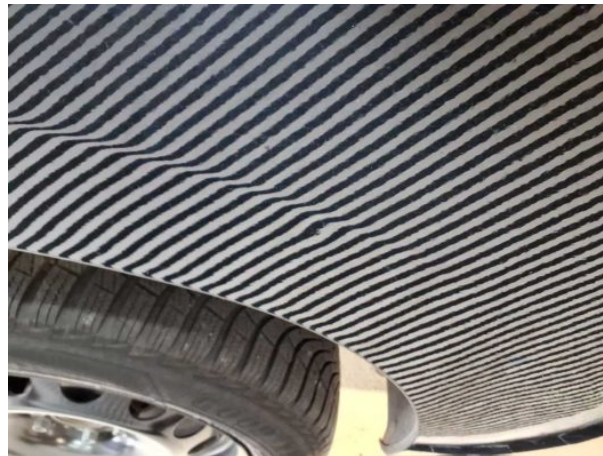
**Damage 15:** Side panel - rear right side: Side panel - Dent / paintcoat damage - Repair and paint

| Nr. | Bauteilgruppe | Beschreibung |
|---|---|---|
| 15 | Seitenwand rechts | Seitenwand - Delle / Lackschaden - instandsetzen und lackieren |

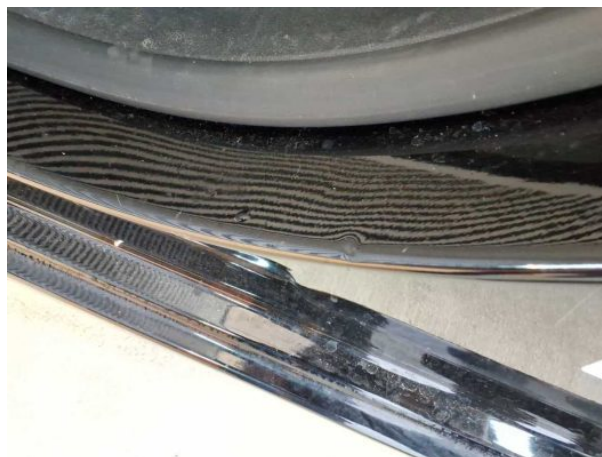
| Nr. | Bauteilgruppe | Beschreibung |
|---|---|---|
| 4 | Schweller links | Einstieg - Delle / Lackschaden - Smart Repair |

**Beschädigung 4:** Schweller links: Einstieg - Delle / Lackschaden - Smart Repair

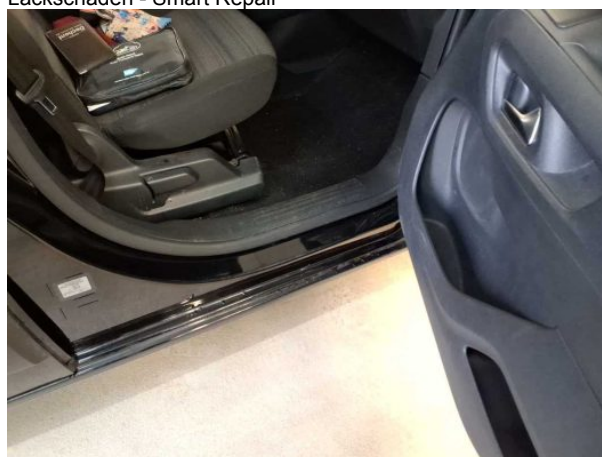
| Nr. | Bauteilgruppe | Beschreibung |
|---|---|---|
| 6 | Schweller rechts | Einstieg - Kratzer - Smart Repair |

**Beschädigung 6:** Schweller rechts: Einstieg - Kratzer - Smart Repair

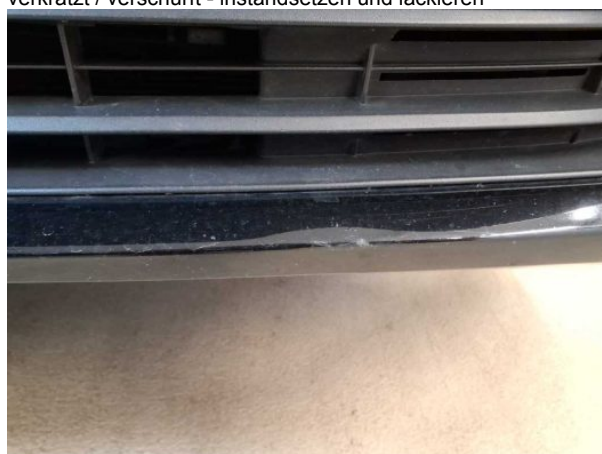
**Beschädigung 14:** Stossfänger vorn: Stossfänger vorn - verkratzt / verschürft - instandsetzen und lackieren

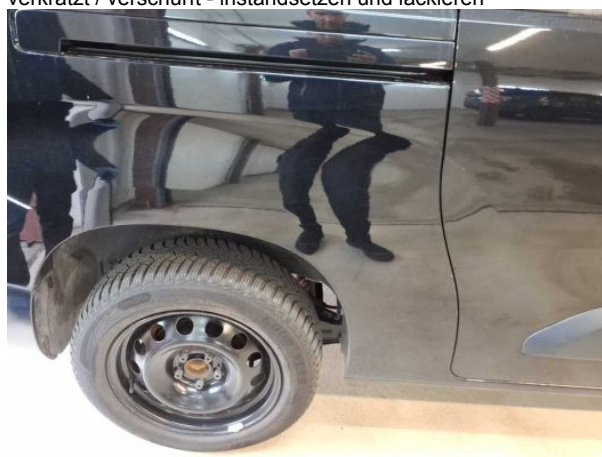
**Beschädigung 15:** Seitenwand rechts: Seitenwand - Delle / Lackschaden - instandsetzen und lackieren
