LPSVSEDEENL061336

## Zustandsbericht

**TÜV SÜD Auto Service GmbH**  
Römeräcker 1  
76351 Linkenheim - Hochstetten

Besichtigungsdatum: 06.07.2026  
**Protokollnummer: 46387620**  
Anlieferungsdatum: 06.07.2026

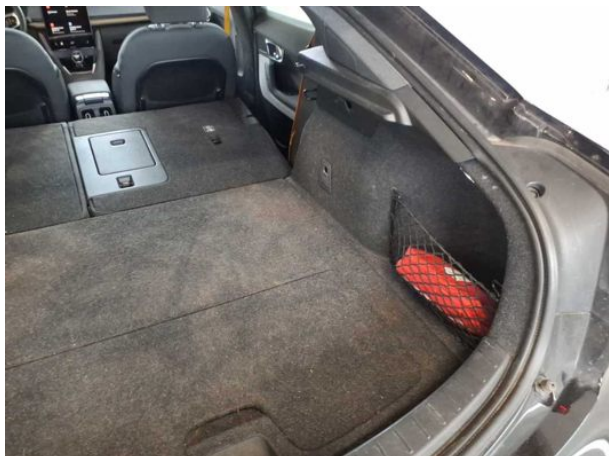
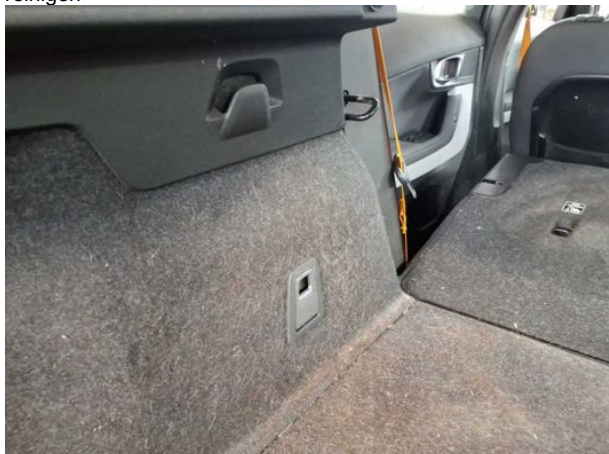
| Nr. | Bauteilgruppe | Beschreibung |
|---|---|---|
| 1 | Interieur | Innenraum (Tierhaar) - verschmutzt - reinigen |

**Beschädigung #1:** Interieur: Innenraum (Tierhaar) - verschmutzt - reinigen

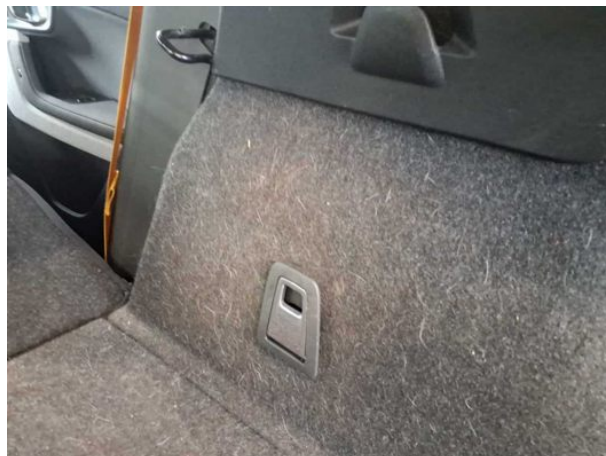
**Beschädigung #1:** Interieur: Innenraum (Tierhaar) - verschmutzt - reinigen

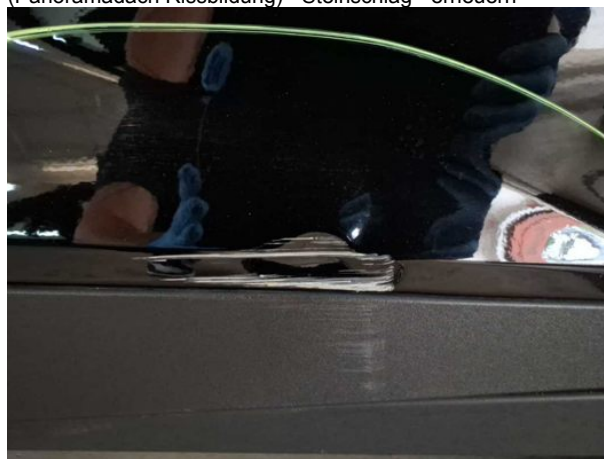
**Beschädigung #18:** Tür hinten links: Tür - beschädigt - erneuern
