VF1RFB00X69096708

| Type / Model | MEGANE E-TECH<br>PLUG-IN HYB | Main inspection (Report not on hand) | 05/2027 |

## Zustandsbericht

Inspection date: 2 Jul 2026  
**Protocol number: 46301826**  
Delivery date: 2 Jul 2026

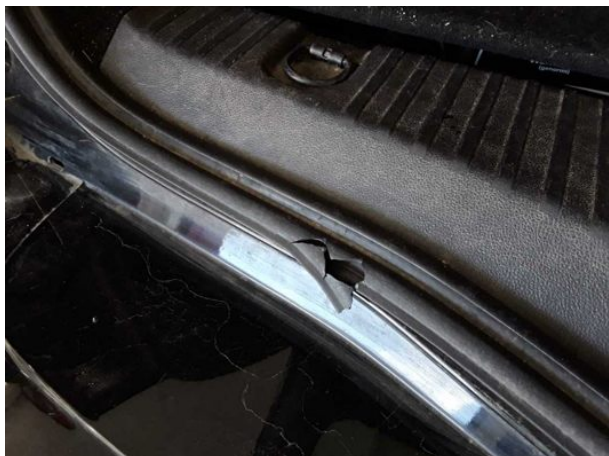
**Beschädigung #1:** Heckklappe/-tür: Dichtung - gebrochen / gerissen - erneuern

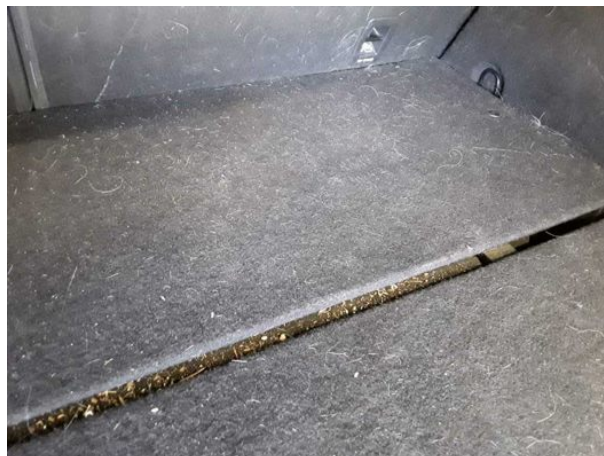
**Beschädigung #2:** Interieur: Innenraum - verschmutzt - reinigen

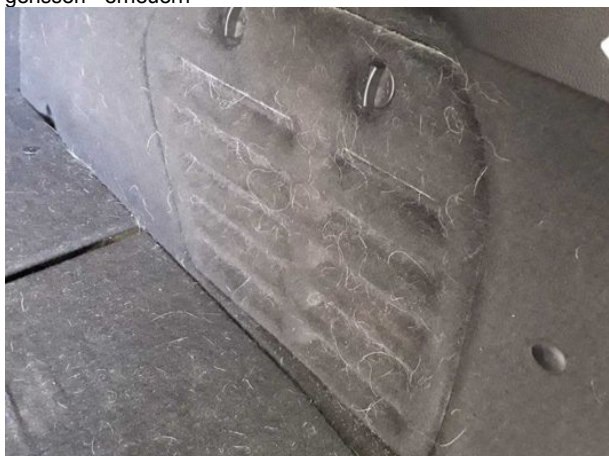
**Beschädigung #2:** Interieur: Innenraum - verschmutzt - reinigen

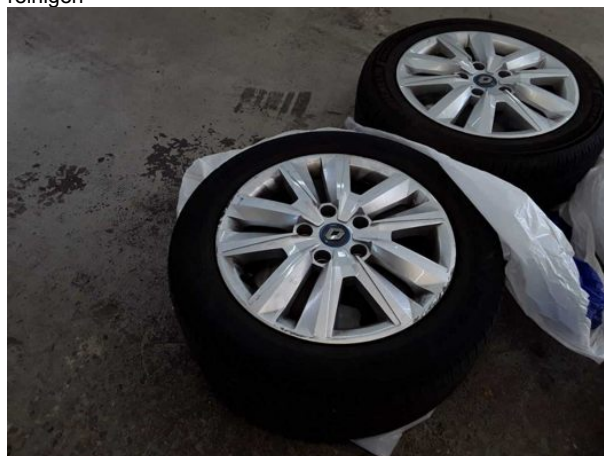
**Beschädigung #3:** 2.Radsatz: Radblendensatz komplett - verkratzt / verschürft - erneuern

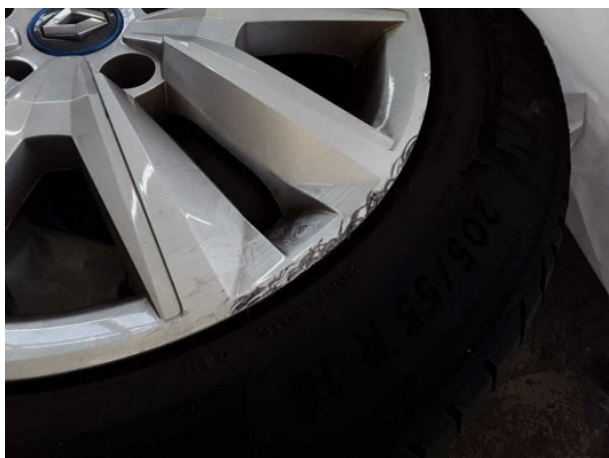
**Beschädigung #3:** 2.Radsatz: Radblendensatz komplett - verkratzt / verschürft - erneuern

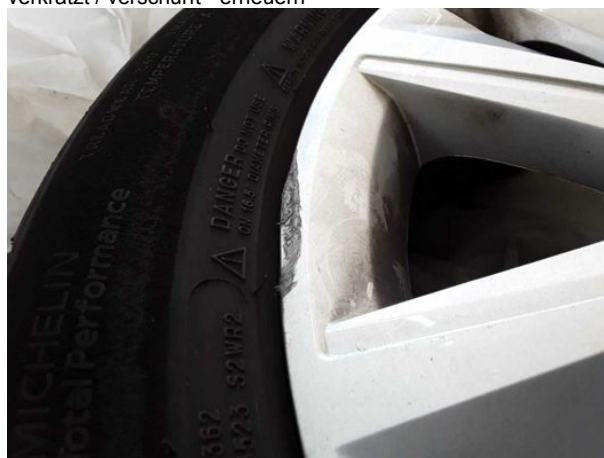
**Beschädigung #3:** 2.Radsatz: Radblendensatz komplett - verkratzt / verschürft - erneuern

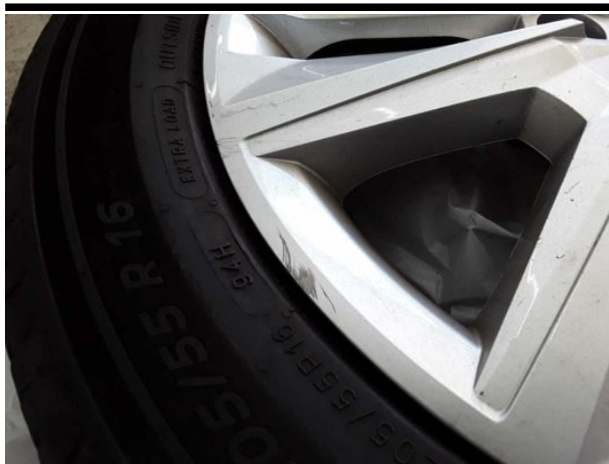
**Beschädigung #3:** 2.Radsatz: Radblendensatz komplett - verkratzt / verschürft - erneuern

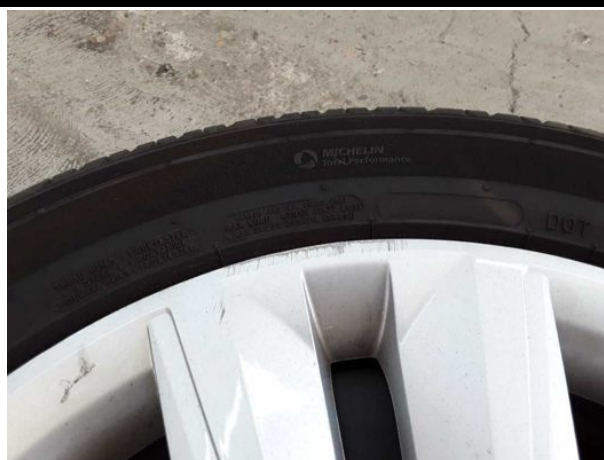
**Beschädigung #3:** 2.Radsatz: Radblendensatz komplett - verkratzt / verschürft - erneuern

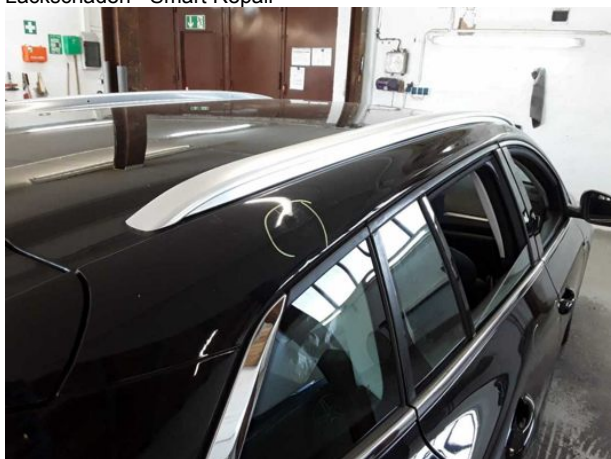
**Beschädigung #11:** Fahrzeugdach: Dachholm rechts - Delle / Lackschaden - instandsetzen und lackieren
