Zustandsbericht / Minderwertgutachten

Auftraggeber Mobilize Financial Services, eine Marke der RCI Banque S.A., Niederlassung
Deutschland, Jagenbergstr. 1, 41468 Neuss
Besichtigung 02.04.2026

Erstzulassung	27.03.2024	Letzte Zulassung	27.03.2024
Fahrzeugart	Personenkraftwagen	Hersteller	Renault
Typ / Verkaufsbez.	Austral (07.2022->) / Austral 1.3 TCe 160 Mild-Hybrid Evolution (EU 6d)	Aufbauart	Kombi
Türen	5	Fahrzeug-Ident.-Nr.	VF1RHN00072167596
HSN / TSN	3333 / BPR	DAT Europa-Code®	017201580060002
DAT Marktindex	DE002 6470	Km-Stand abgelesen	24474
Nächste HU §29 StVZO	03 / 2027	Energiequelle / Kraftstoff	Hybr.Benzin/E
Zylinderanzahl	4 /	Leistung (kW)	116
Hubraum (ccm)	1332	Schadstoffklasse:	EURO6;WLTP;AP;PI/CI; M, N1 I
Getriebe	Automatik /	Felgen	Leichtmetall
Farbe	GLETSCHERWEISS / OV369

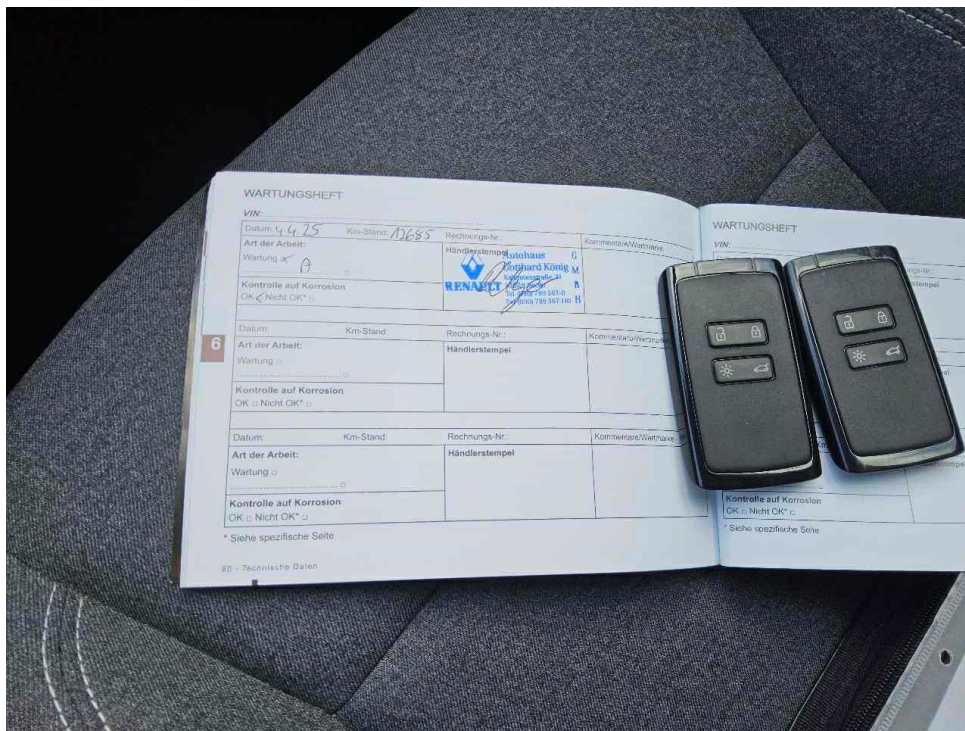
Bild 8 : Alle Fz-Schlüssel, ZLB 1, Letzter Eintrag im Serviceheft

Wartungsnachweis: lückenhaft

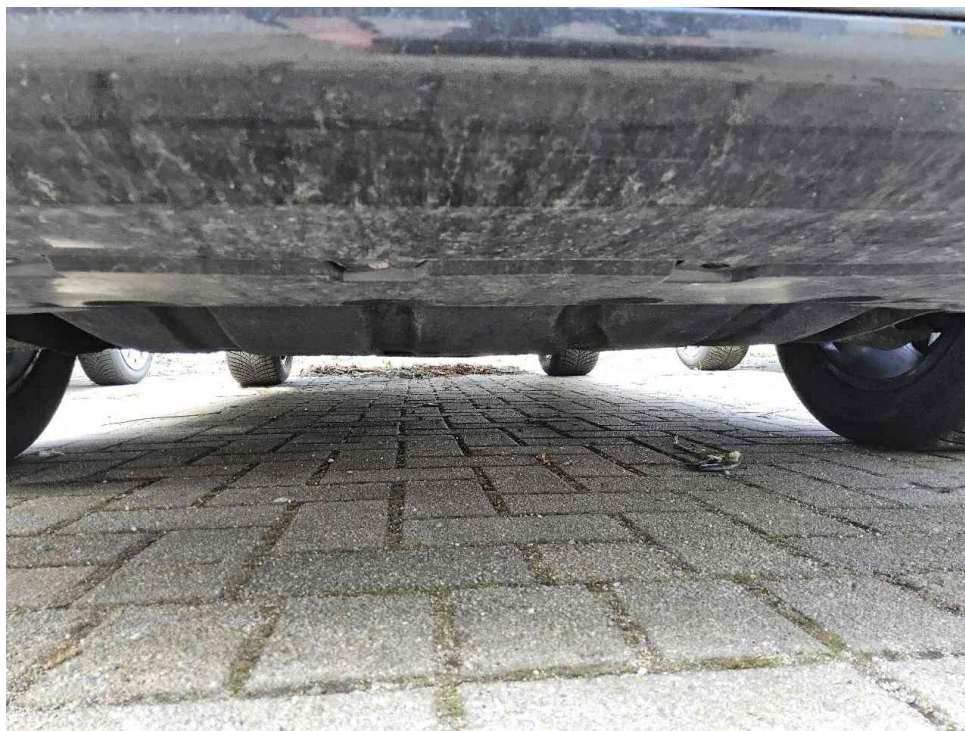
Bild 9 : Unterboden

Die vorgefundenen Besichtigungsbedingungen waren ausreichend. Das Fahrzeug / Objekt wurde von oben besichtigt. Eine Besichtigung von unten war zum Besichtigungszeitpunkt nicht möglich. Bei der Besichtigung konnte keine Fahrprobe durchgeführt werden. Folglich sind Mängel bzw. Schäden, die nur bei einer Fahrprobe feststellbar sind, nicht berücksichtigt. Im Rahmen der Fahrzeug / Objektbesichtigung wurde ein Probelauf des Motors durchgeführt.
