Wertgutachten

Hersteller / Modell	Mercedes-Benz Vito		
Kennzeichen		Fahrgestellnummer	W1VVLBEZ5S4429297
Erstzulassung	31.07.2024	Laufleistung (abgelesen)	27.270 km
HSN/TSN	2222 / BBJ 08519	Kraftstoffart / Zylinder	Diesel
Fahrzeugart	Transporter	Antriebsart	Heckantrieb
Schadstoffklasse	EURO6;WLTP;EA;PI/CI;M, N...	Getriebe / Anzahl Gänge	Manuell (Getriebe 6-Gang - T...
Farbe	ARKTIKWEISS	Besichtigungszustand	ausreichend
Leistung / Hubraum	120 kW / 1.950 ccm	Nächste HU	
Wartungsheft / Nachweis	nicht vorhanden	Restlauf bis Service	-2.300 km
Letzte Wartung		Polsterart	Stoff
Vorschaden	Keine Feststellbar	Polsterfarbe	Schwarz
Nachlackierung	Keine Feststellbar	zul. Gesamtgewicht	2.800 kg
Dokumente	ZB I / II nicht vorhanden	Anzahl Halter	1
Schlüssel soll/ist	2/1	Anzahl Sitze / Türen	3 / 4

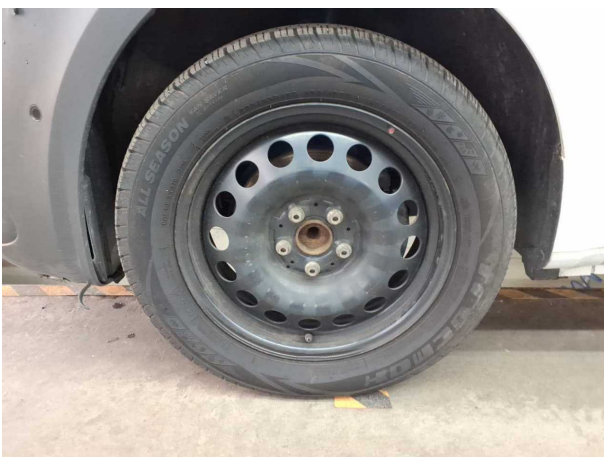
Abbildung 11: Montierte Bereifung

Achse	Reifengröße	Reifentyp	Hersteller	Profiltiefe	Verkehrstauglichkeit
1	225/55 R17 C	Ganzjahresreifen auf Stahl	unterschiedliche Hersteller	7mm / 1mm	n.i.O.
2	225/55 R17 C	Ganzjahresreifen auf Stahl	unterschiedliche Hersteller	6mm / 8mm	i.O.
