## Zustandsbericht

| Berichtsnummer : | 0000000925344-DE968 | | |

#### Kia EV6 (CV)(2021->) GT-Line 4WD

| Fahrzeug-Ident.-Nr.: | KNAC481CPR5199319 | Laufleistung abgelesen: | 29264 km |

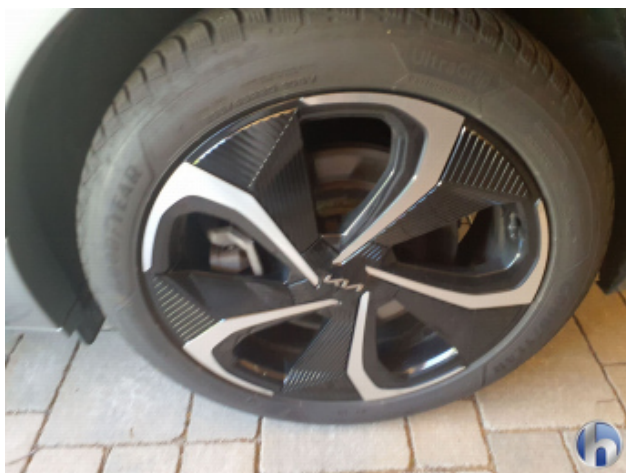
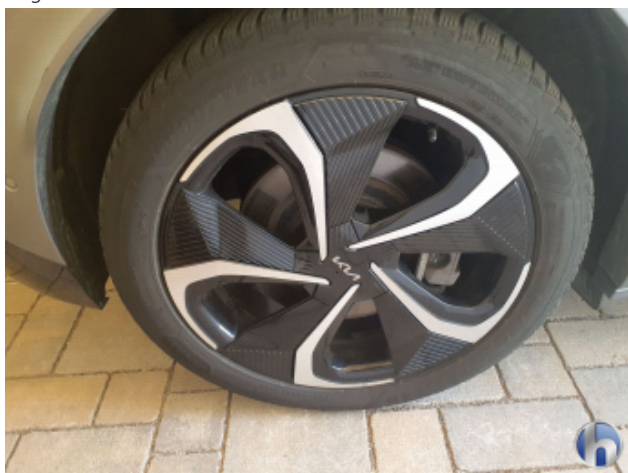
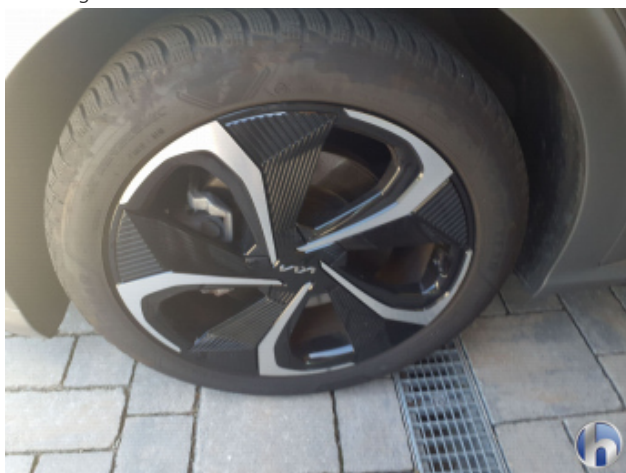
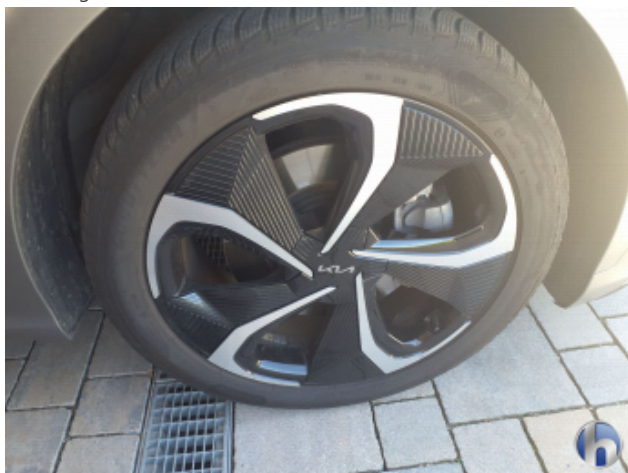
| Montierte Bereifung | | |
|---|---|---|
| 1. Achse - links / Zust. | <b>Goodyear</b> | <b>255/45/R20/-- 7 mm</b> |
| 1. Achse - rechts / Zust. | <b>Goodyear</b> | <b>255/45/R20/-- 7 mm</b> |
| 2. Achse - links / Zust. | <b>Goodyear</b> | <b>255/45/R20/-- 7 mm</b> |
| 2. Achse - rechts / Zust. | <b>Goodyear</b> | <b>255/45/R20/-- 7 mm</b> |

Bereifung
