# Wertgutachten

| Hersteller / Modell | Mercedes-Benz Vito | | |
| Kennzeichen | | Fahrgestellnummer | W1VVLCEZ7S4435222 |

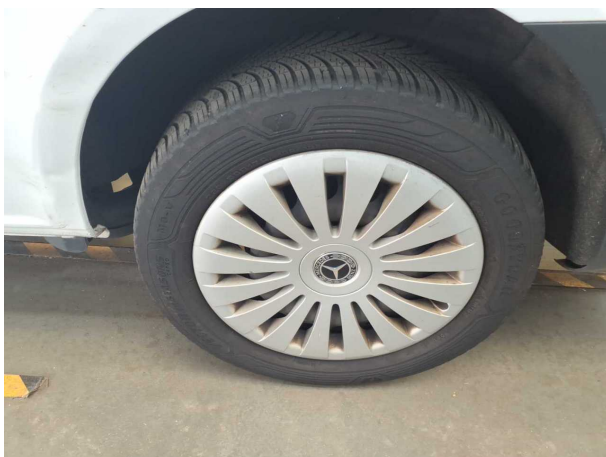
| Achse | Reifengröße | Reifentyp | Hersteller | Profiltiefe | Verkehrstauglichkeit |
|---|---|---|---|---|---|
| 2 | 225/55 R17 C | Ganzjahresreifen auf Stahl mit Radzierblende | Goodyear | 4mm / 1mm | n.i.O. |

- Das Fahrzeug war zum Zeitpunkt der Besichtigung, aufgrund des unter Unfall oder wertmindernden Faktoren aufgeführten Schadenmerkmals, nicht betriebs bzw. verkehrssicher.  
Dies hat folgenden Grund: Reifen HR

**Abbildung 11: Montierte Bereifung**
