ZFACF1BJ7NJG50625

Zustandsbericht

Besichtigungsdatum: 17.06.2026
Protokollnummer: 46046737
Erstellt durch: Paula Kube
Besichtigt durch: Baumgartner

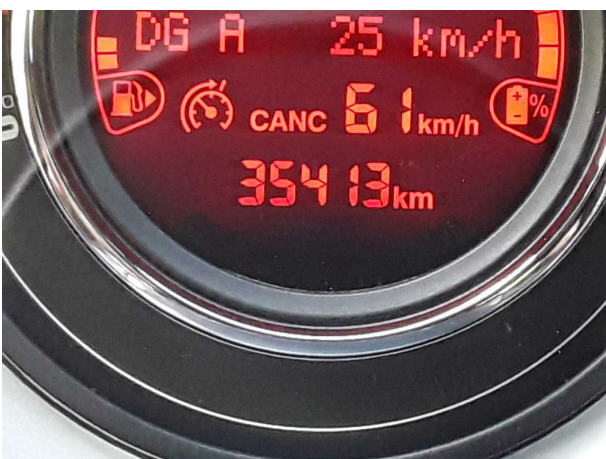
Abbildung 11: Kombiinstrument

Nr.	Bauteilgruppe	Beschreibung
1	Fahrzeugdach	Antennenstab - Marderschaden - erneuern
2	Rad/Reifen	Drucksensor (Reifendruckkontrolle Warnhinweis im Display) - Befund festlegen - befunden ggf. instandsetzen
3	Heckklappe/-tür	Heckklappe - Kratzer - Smart Repair
4	Kotflügel links	Kotflügel links - Kratzer - Smart Repair
5	Rad/Reifen	Leichtmetallfelge hinten rechts - verkratzt / verschürft - erneuern
6	Rad/Reifen	Radblende vorn links - verkratzt / verschürft - erneuern
7	Rad/Reifen	Radblende vorn rechts - verkratzt / verschürft - erneuern
8	Sonstiges	Hauptuntersuchung (HU fällig sei 11/2025) - abgelaufen - durchführen
9	Sonstiges	Inspektion/Wartung (10/2024 fehlt -> 1 Jahr/15.000km) - kein Nachweis - durchführen
10	Sonstiges	Inspektion/Wartung (10/2025 fehlt -> 1 Jahr/15.000km) - kein Nachweis
11	Kotflügel rechts	Kotflügel rechts (Korrosion) - Lackmangel - lackieren
12	Instrumententafel	Blende - verkratzt / verschürft - erneuern
