Zustandsbericht

Kunde :	Allane SE HCBE	Amtl. Kennzeichen :	LB-XV 114
Berichtsnummer :	0000000925171-DE968		
Referenznummer:	31197084

Kia Sportage (NQ5)(2021->) Spirit 4WD

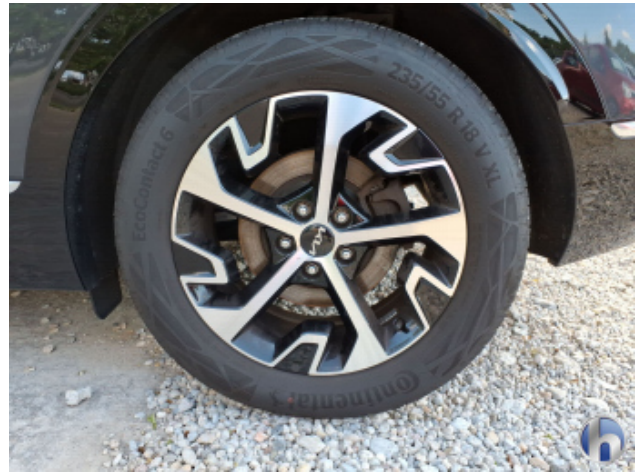
Montierte Bereifung		
Reifenart / Felgentyp:	Sommerreifen	Aluminium original
1. Achse - links / Zust.	Continental	235/55/R18/-V 4.5 mm
1. Achse - rechts / Zust.	Continental	235/55/R18/-V 4.5 mm
2. Achse - links / Zust.	Continental	235/55/R18/-V 4.5 mm
2. Achse - rechts / Zust.	Continental	235/55/R18/-V 4.5 mm
Verkehrssicherheit:	Verkehrssicher
