Zustandsbericht

Protokollnummer: 46051561
 Auftrags-Nr / Referenz: 50145117_1
 Besichtigungsdatum: 08.05.2026

Hersteller / Modell	Renault Master ENERGY Blue dCi 150 L2H2 VA Komfort		
Kennzeichen	NOH-HU 126	Fahrgestellnummer	VF1MA000670435449
Erstzulassung	12.01.2023	Laufleistung (abgelesen)	25.437 km
HSN/TSN	3333 / BAV 04254	Kraftstoffart / Zylinder	Diesel / 4
Fahrzeugart	Transporter	Antriebsart	Frontantrieb
Schadstoffklasse	EURO6;WLTP;AR;PI/CI;N1 III...	Getriebe / Anzahl Gänge	Manuell
Farbe	Weiß Uni	Besichtigungszustand	ausreichend
Leistung / Hubraum	110 kW / 2.299 ccm	Nächste HU	07/2026
Wartungsheft / Nachweis	nicht vorhanden	Restlauf bis Service	0 km
Letzte Wartung		Polsterart	Stoff
Vorschaden	Keine Feststellbar	Polsterfarbe	Schwarz
Nachlackierung	Keine Feststellbar	zul. Gesamtgewicht	3.500 kg
Dokumente	ZB I / II nicht vorhanden	Anzahl Halter	1
Schlüssel soll/ist	2/2	Anzahl Sitze / Türen	3 / 4
Vertragsnummer	50145117_1	Re-Import	Nein

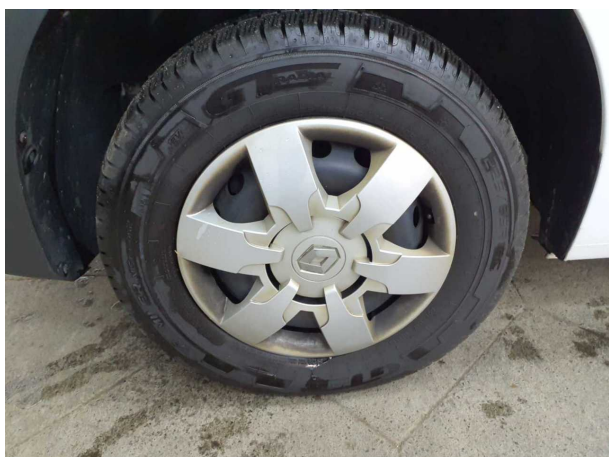
Abbildung 15: Montierte Bereifung

Achse	Reifengröße	Reifentyp	Hersteller	Profiltiefe	Verkehrstauglichkeit
1	225/65 R16 112R	Ganzjahresreifen auf Stahl mit Radzierblende	Sonstige	9mm / 9mm	i.O.
2	225/65 R16 112R	Ganzjahresreifen auf Stahl mit Radzierblende	Continental	7mm / 7mm	i.O.
