Zustandsbericht

Protokollnummer: 45457310
Auftrags-Nr / Referenz: 18115210
Besichtigungsdatum: 29.04.2026

Hersteller / Modell	CUPRA Formentor 1.5 TSI DSG		
Kennzeichen	EG-S 1922	Fahrgestellnummer	VSSZZZKM7RR056736
Erstzulassung	25.03.2024	Laufleistung (abgelesen)	18.816 km
HSN/TSN	7593 / ARC 00165	Kraftstoffart / Zylinder	Benzin / 4
Fahrzeugart	Geländewagen	Antriebsart	Frontantrieb
Schadstoffklasse	EURO6;WLTP;AP;PI/CI; M, N...	Getriebe / Anzahl Gänge	Automatik
Farbe	Magnetic Tech	Besichtigungszustand	bedingt: Zugang
Leistung / Hubraum	110 kW / 1.498 ccm	Nächste HU	03/2027
Wartungsheft / Nachweis	digitaler Nachweis / vollständig	Restlauf bis Service	484 Tag(e)
Letzte Wartung		Polsterart	Stoff/Leder Kombination
Vorschaden	Keine Feststellbar	Polsterfarbe	Schwarz
Nachlackierung	Keine Feststellbar	zul. Gesamtgewicht	1.980 kg
Dokumente	ZB I vorhanden (Kopie)	Anzahl Halter	1
Schlüssel soll/ist	2/2	Anzahl Sitze / Türen	5 / 5
Vertragsnummer	18115210	Re-Import	Nein

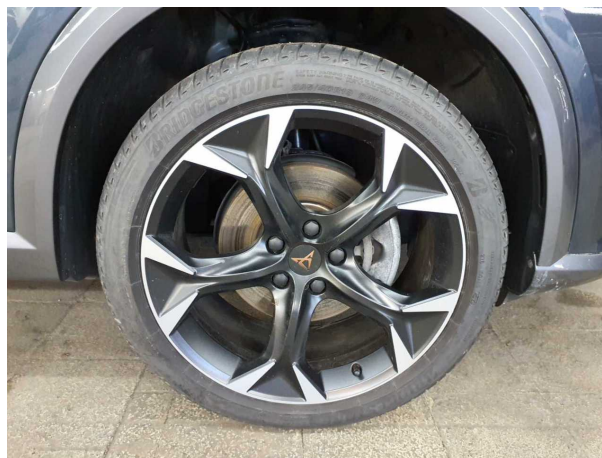
Abbildung 14: Montierte Bereifung

Achse	Reifengröße	Reifentyp	Hersteller	Profiltiefe	Verkehrstauglichkeit
1	245/40 R19 94W	Sommerreifen auf Leichtmetall	Bridgestone	6mm / 6mm	i.O.
2	245/40 R19 94W	Sommerreifen auf Leichtmetall	Bridgestone	5mm / 6mm	i.O.
