# Jeep

RENEGADE 1.3 TURBO TRAILHAWK 4XE PHEV 240CV AUT

TELAIO: 1C4PJDCW0NP027314

Importo di riparazione stimato

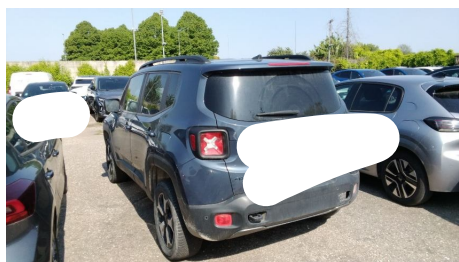
Posteriore sinistro

Tempo Carrozzeria	Tempo Verniciatura	Importo ricambio	Forfait
		Importo Carrozzeria	Importo Verniciatura	ImportoMaterialiDiConsumo	
007	Porta / Posteriore Sinistro	Rientranza		Riparazione

Tempo Carrozzeria	Tempo Verniciatura	Importo ricambio	Forfait
		Importo Carrozzeria	Importo Verniciatura	ImportoMaterialiDiConsumo

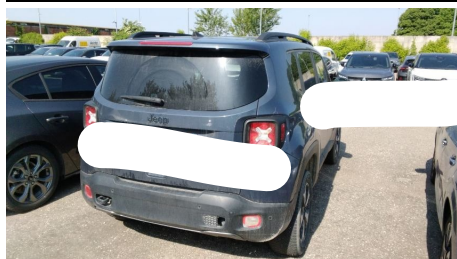
Posteriore destro

Tempo Carrozzeria	Tempo Verniciatura	Importo ricambio	Forfait
		Importo Carrozzeria	Importo Verniciatura	ImportoMaterialiDiConsumo	
005	Paraurti / Posteriore	Graffio		Riparazione

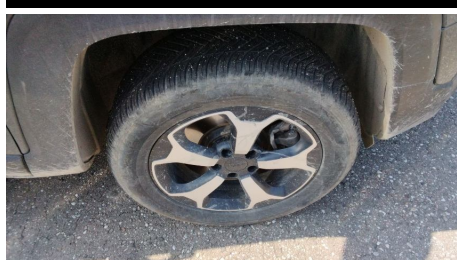
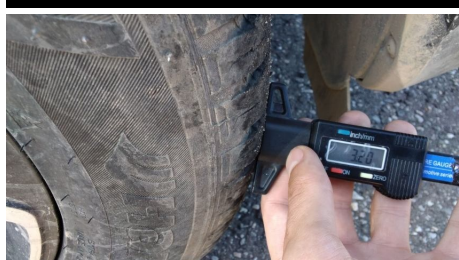
Set pneumatici principale / Anteriore Destro

Anteriore Sinistro	HANKOOK	235 / 55 / 17 / All Seasons	2 mm
Anteriore Destro	HANKOOK	235 / 55 / 17 / All Seasons	3 mm
Posteriore Sinistro	HANKOOK	235 / 55 / 17 / All Seasons	3 mm
Posteriore Destro	HANKOOK	235 / 55 / 17 / All Seasons	3 mm
