LVV Nr 421288
Hersteller BMW
Model 5 series
Variante DE - Kb5 530 d Mild-Hybrid EU6d, (Facelift) 2020 -
2024 530 d MHEV
Listenpreis 68.680,67
VIN WBA11AJ060CN05820
Erstzulassungsdatum 1.4.2023
Kennzeichen OH AM1117

Zustandsbericht / Minderwertgutachten

Erstzulassung	20.04.2023	Letzte Zulassung	20.04.2023
Fahrzeugart	PKW	Hersteller	BMW
Marke	BMW	Typ / Verkaufsbez.	530d Touring Aut.
Aufbauart	Kombi	Türen	5
Sitzplätze	5	Fahrzeug-Ident.-Nr.	WBA11AJ060CN05820
HSN / TSN	0005 / DCD	Schlüssel-Nr.	10138072
Km-Stand abgelesen	174145	Nächste HU §29 StVZO	03 / 2028
Energiequelle / Kraftstoff	Hybr.Diesel/E	Zylinderanzahl	/ Reihenmotor
Leistung (kW)	210	Hubraum (ccm)	2993
Schadstoffklasse:	EURO6;WLTP;AP;PI/CI; M, Antriebsart		Heckantrieb
	N1 I		
Getriebe	Automatik /	Felgen	Leichtmetall
Farbe	Grau / Metallic	Polster / Farbe	Leder / Schwarz

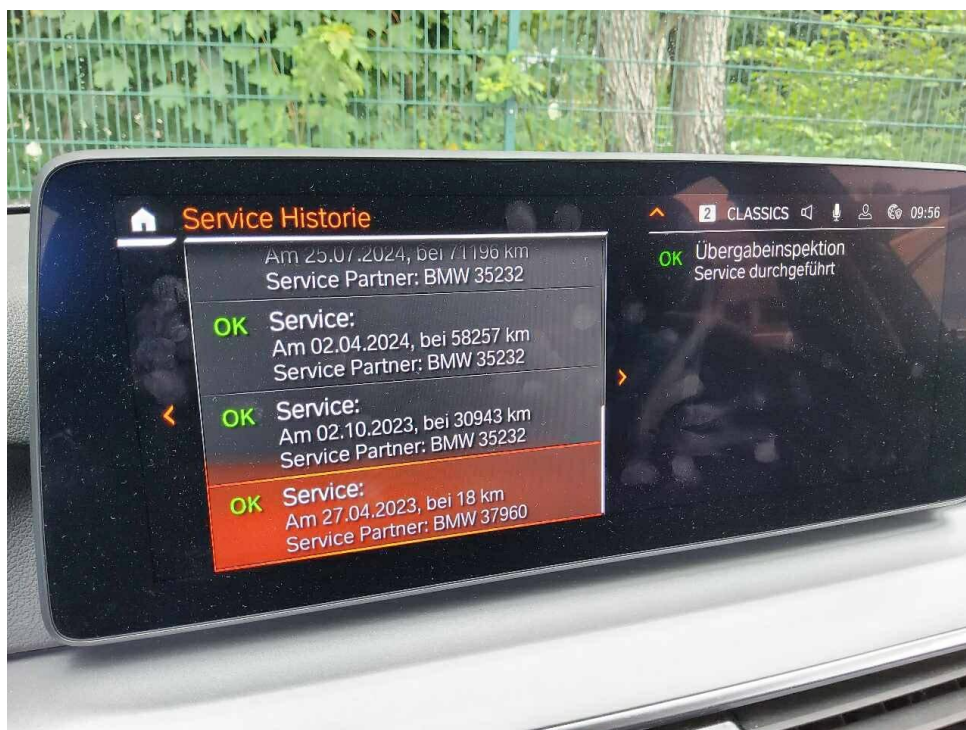
Bild 26 : Wartungsnachweis

Wartungsnachweis:	digital
letzte Wartung:	am 29.03.2026 bei Kilometerstand 159.852
nächste Wartung:	am 01.02.2028
bis Wartung verbleiben:	4.200 km (zum Besichtigungszeitpunkt)
