# Zustandsbericht / Minderwertgutachten

Mobility Concept GmbH, Grünwalder Weg 34, 82041 Oberhaching  
09.06.2026

Erstzulassung	15.09.2023	Letzte Zulassung	15.09.2023
Fahrzeugart	PKW	Hersteller	VW
Typ / Verkaufsbez.	up!	Aufbauart	Limousine
Türen	5	Sitzplätze	4
Fahrzeug-Ident.-Nr.	WVWZZZAA4RD002705	HSN / TSN	0603 / CMX
Schlüssel-Nr.	10021609	Km-Stand abgelesen	84593
Nächste HU §29 StVZO	09 / 2026	Energiequelle / Kraftstoff	Benzin
Zylinderanzahl	3 / Reihenmotor	Leistung (kW)	48
Hubraum (ccm)	999	Schadstoffklasse:	EURO6;WLTP;AP;PI/CI; M, N1 I
Antriebsart	Frontantrieb	Getriebe / Gänge	Schaltgetriebe / 5
Felgen	Stahl mit Radzierblende	Farbe	Schwarz / Metallic
Polster / Farbe	Stoff / Anthrazit

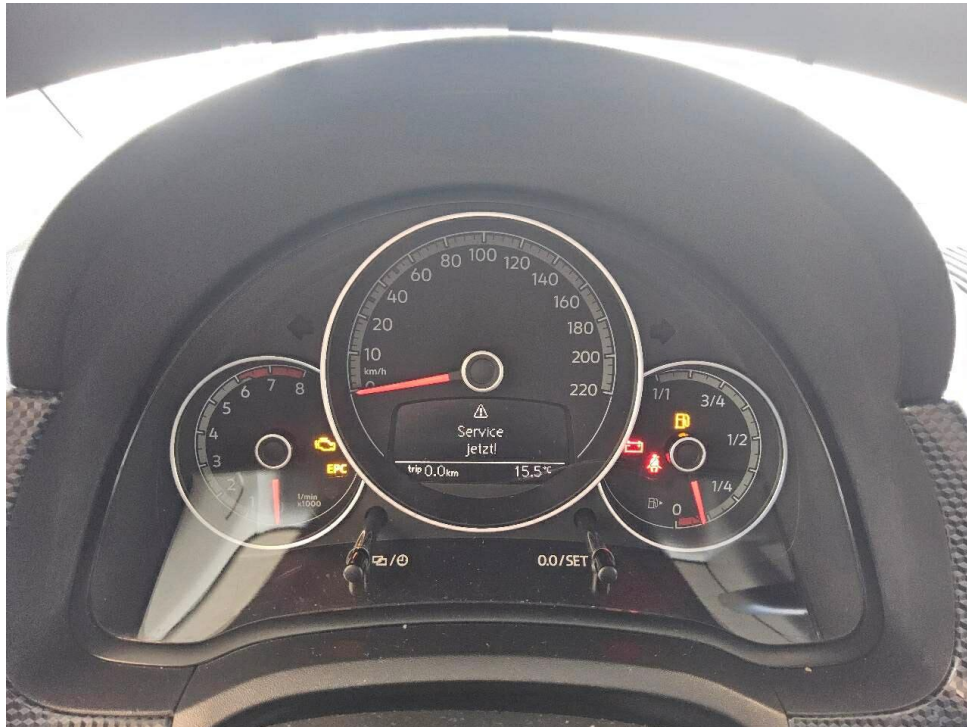
Bild 7 : Serviceintervallanzeige

Wartungsnachweis: digital  
letzte Wartung: am 21.03.2025 bei Kilometerstand 47.038  
bis Wartung verbleiben: 0 km (zum Besichtigungszeitpunkt)
