BMW 5 TOURING (G61)(2024->) 520 D XDRIVE M SPORT MILD-HYBRID 145 KW (MOTOR 2,0 LTR. - 145 KW DIESEL) 5-TÜRIG

VIN: WBA21GW000CV09443

Bewertungsdetails

Mängel

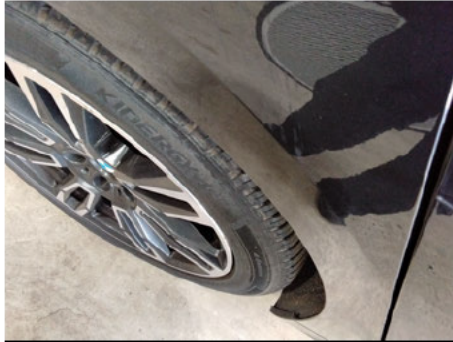
Delle

Kotflügel / Hinten Rechts / Delle

Reparieren

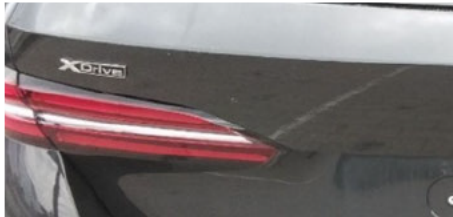
Schriftzug Heckklappe / Kofferraumtür / Hinten Links / Fehlt

| 022 | Schriftzug Heckklappe / Kofferraumtür / Hinten Links | Fehlt | Ersetzen |
