## Gutachten

| <b>Hersteller</b> | Mercedes-Benz |
| <b>Modell / Verkaufsbezeichnung</b> | GLE 350 d 4MATIC Coupé |
| <b>Fahrzeug-Identnummer</b> | WDC2923241A120519 |

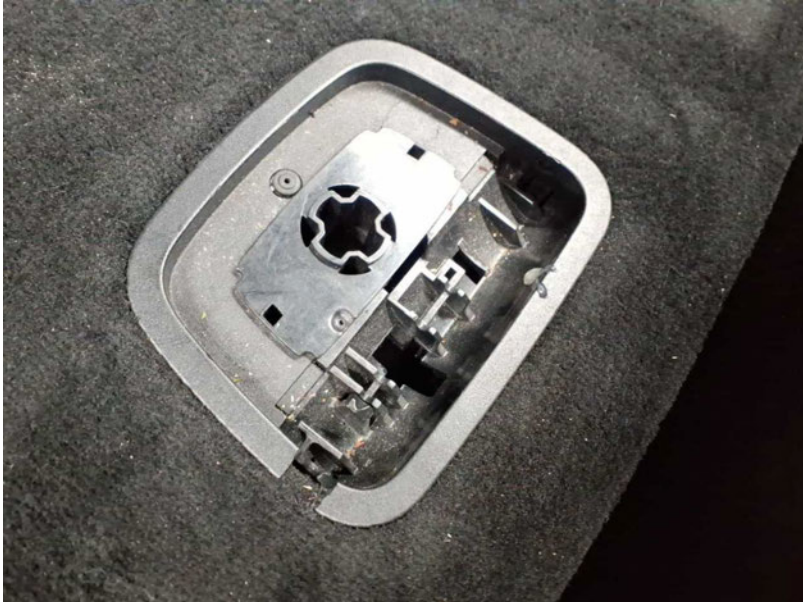
**Beschädigung #1:** Interieur: Laderaumboden (Griff) - gebrochen / gerissen - erneuern

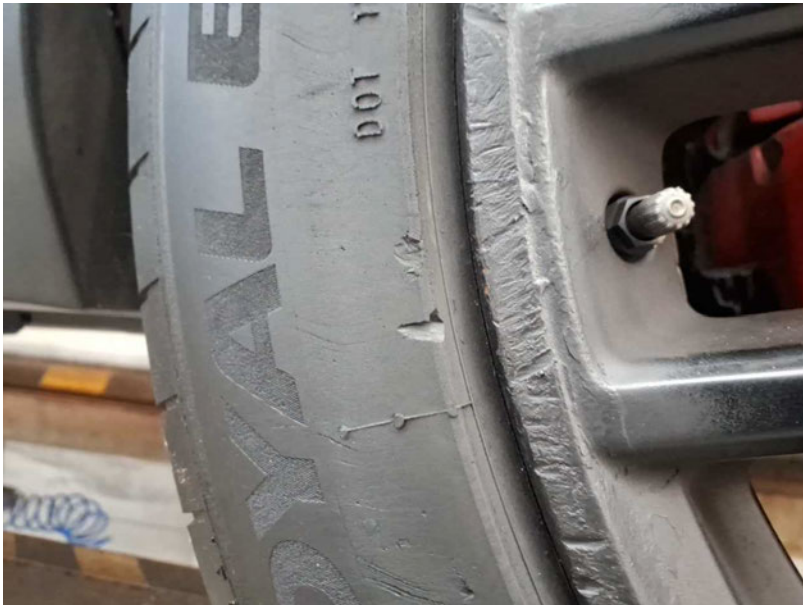
**Beschädigung #12:** Rad/Reifen: Reifen hinten links - beschädigt - erneuern

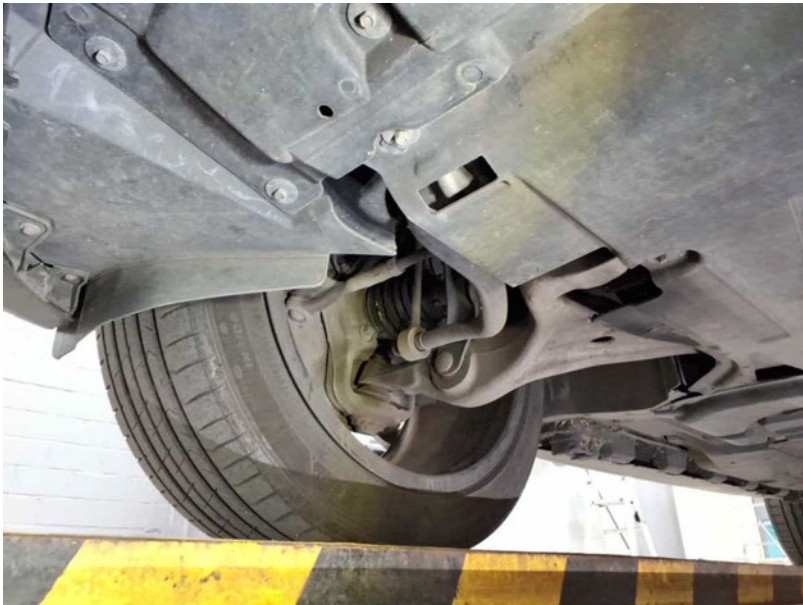
**Beschädigung #17:** Antriebsstrang: Manschette Gelenkwelle vorn rechts (aussen) - gebrochen / gerissen - erneuern

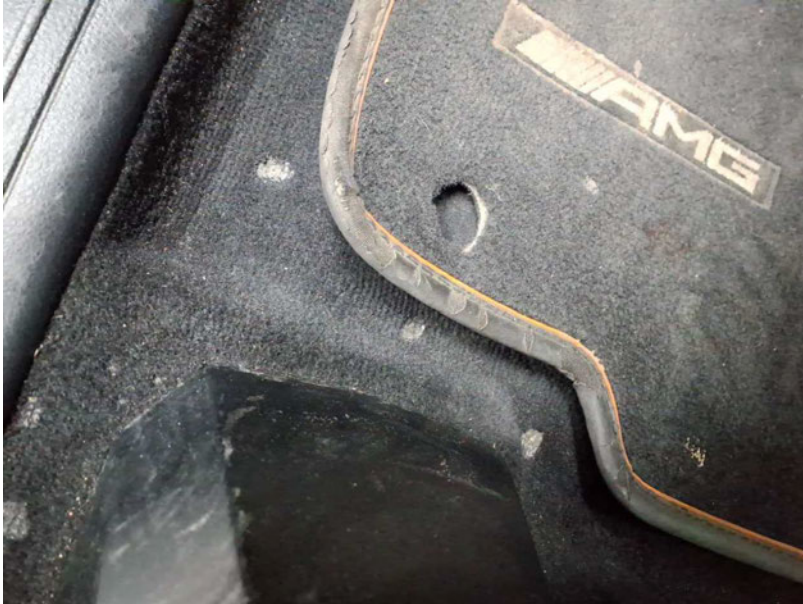
**Beschädigung #33:** Verkleidungen/Abdeckungen: Teppichboden - Brandloch - erneuern

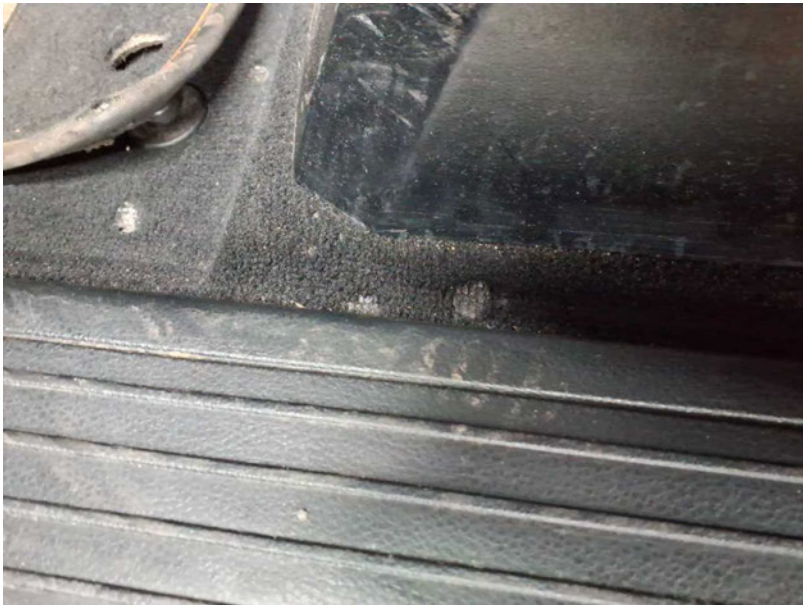
**Beschädigung #33:** Verkleidungen/Abdeckungen: Teppichboden - Brandloch - erneuern

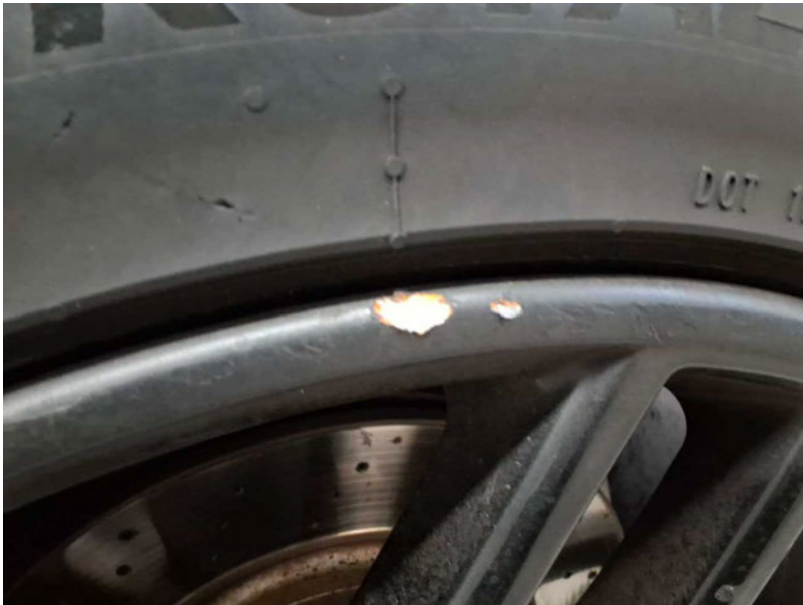
**Beschädigung #35:** Rad/Reifen: Felgensatz komplett (+ Lackmängel) - verkratzt / verschürft - erneuern

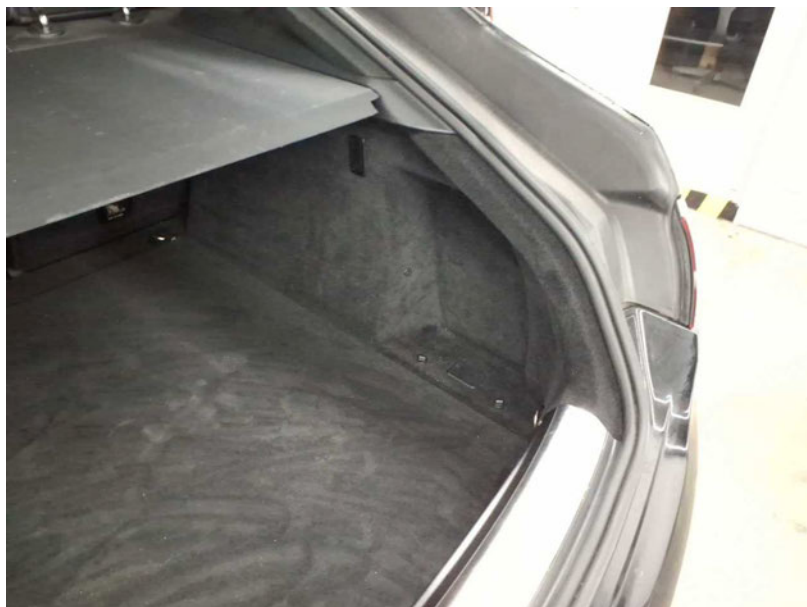
**Fehlteil #4:** Interieur: Gepäcknetz (Kofferraum rechts) - fehlt - erneuern

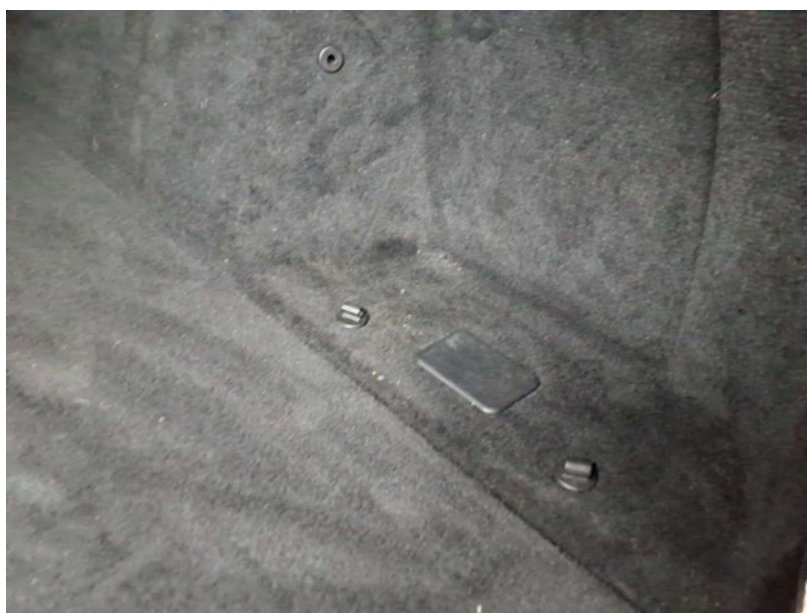
**Fehlteil #4:** Interieur: Gepäcknetz (Kofferraum rechts) - fehlt - erneuern
