## Zustandsbericht

| Berichtsnummer : | 0000000927967-DE968 | | |

#### Kia Sportage (NQ5)(2021->) GT-Line Plug-in Hybrid 4WD

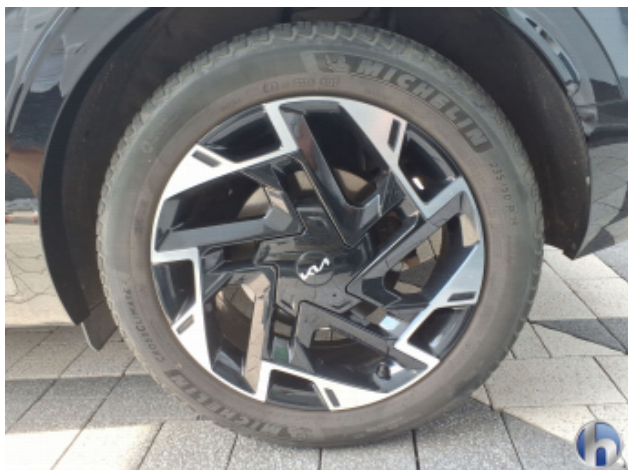
Bereifung

| Montierte Bereifung | | |
|---|---|---|
| 1. Achse - links / Zust. | <b>Michelin</b> | <b>235/50/R19/-- 5 mm</b> |

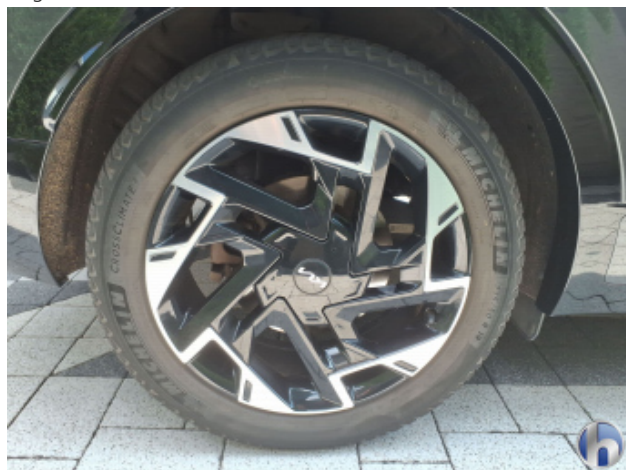
Bereifung

| Montierte Bereifung | | |
|---|---|---|
| 1. Achse - rechts / Zust. | <b>Michelin</b> | <b>235/50/R19/-- 4 mm</b> |

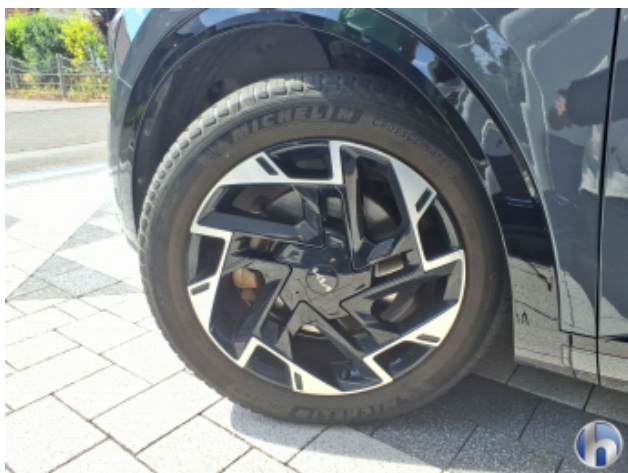
Bereifung

| Montierte Bereifung | | |
|---|---|---|
| 2. Achse - links / Zust. | <b>Michelin</b> | <b>235/50/R19/-- 4 mm</b> |

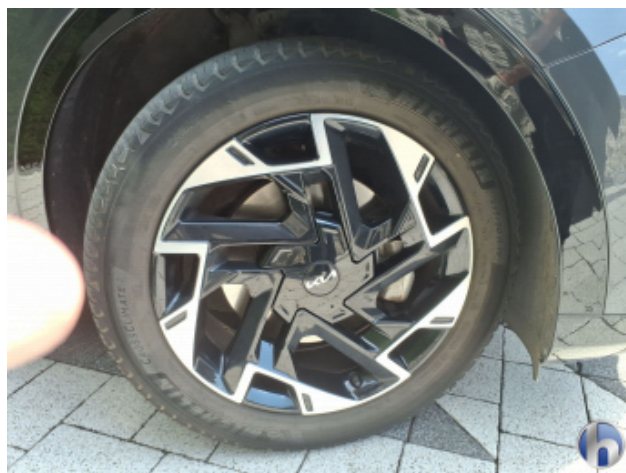
Bereifung

| Montierte Bereifung | | |
|---|---|---|
| 2. Achse - rechts / Zust. | <b>Michelin</b> | <b>235/50/R19/-- 4 mm</b> |
