Matrícula:	1103-LRD	Kilometraje:	163378	Cliente:	Alphabet Spain
Bastidor:	ZFA22500006T97523	Fecha de puesta en circulación:	15/06/2021	Lugar de peritaje:	P.I. GESTESA CALLE PLATA, S/N 28890 LOECHES
Marca:	FIAT			Fecha de peritación:	29/06/2026 1:00:00
Modelo:	Fiorino				
Versión:	Cargo SX N1 1.3 MJet 59 kW (80 CV) furgón derivado de turismo 59kW 4P manual				
Carburante:	Diesel				
Tipo de carrocería:	Furgoneta				
Caja:	MAN 5 VEL				
Caballos fiscales:					
Potencia KW:					
Categoría	Turismo				
Profundidad del perfil del neumático delantero izquierdo	2.0				
Profundidad del perfil del neumático delantero derecho	2.0				
Profundidad del perfil del neumático trasero izquierdo	2.0				
Profundidad del perfil del neumático trasero derecho	2.0				
Tamaño de la neumática DEL IZ	195/65 R 15 91 H				
Tamaño del neumático DEL DER	195/65 R 15 91 H				
Tamaño del neumático TRAS IZ	195/65 R 15 91 H				
Tamaño del neumático TRAS DER	195/65 R 15 91 H

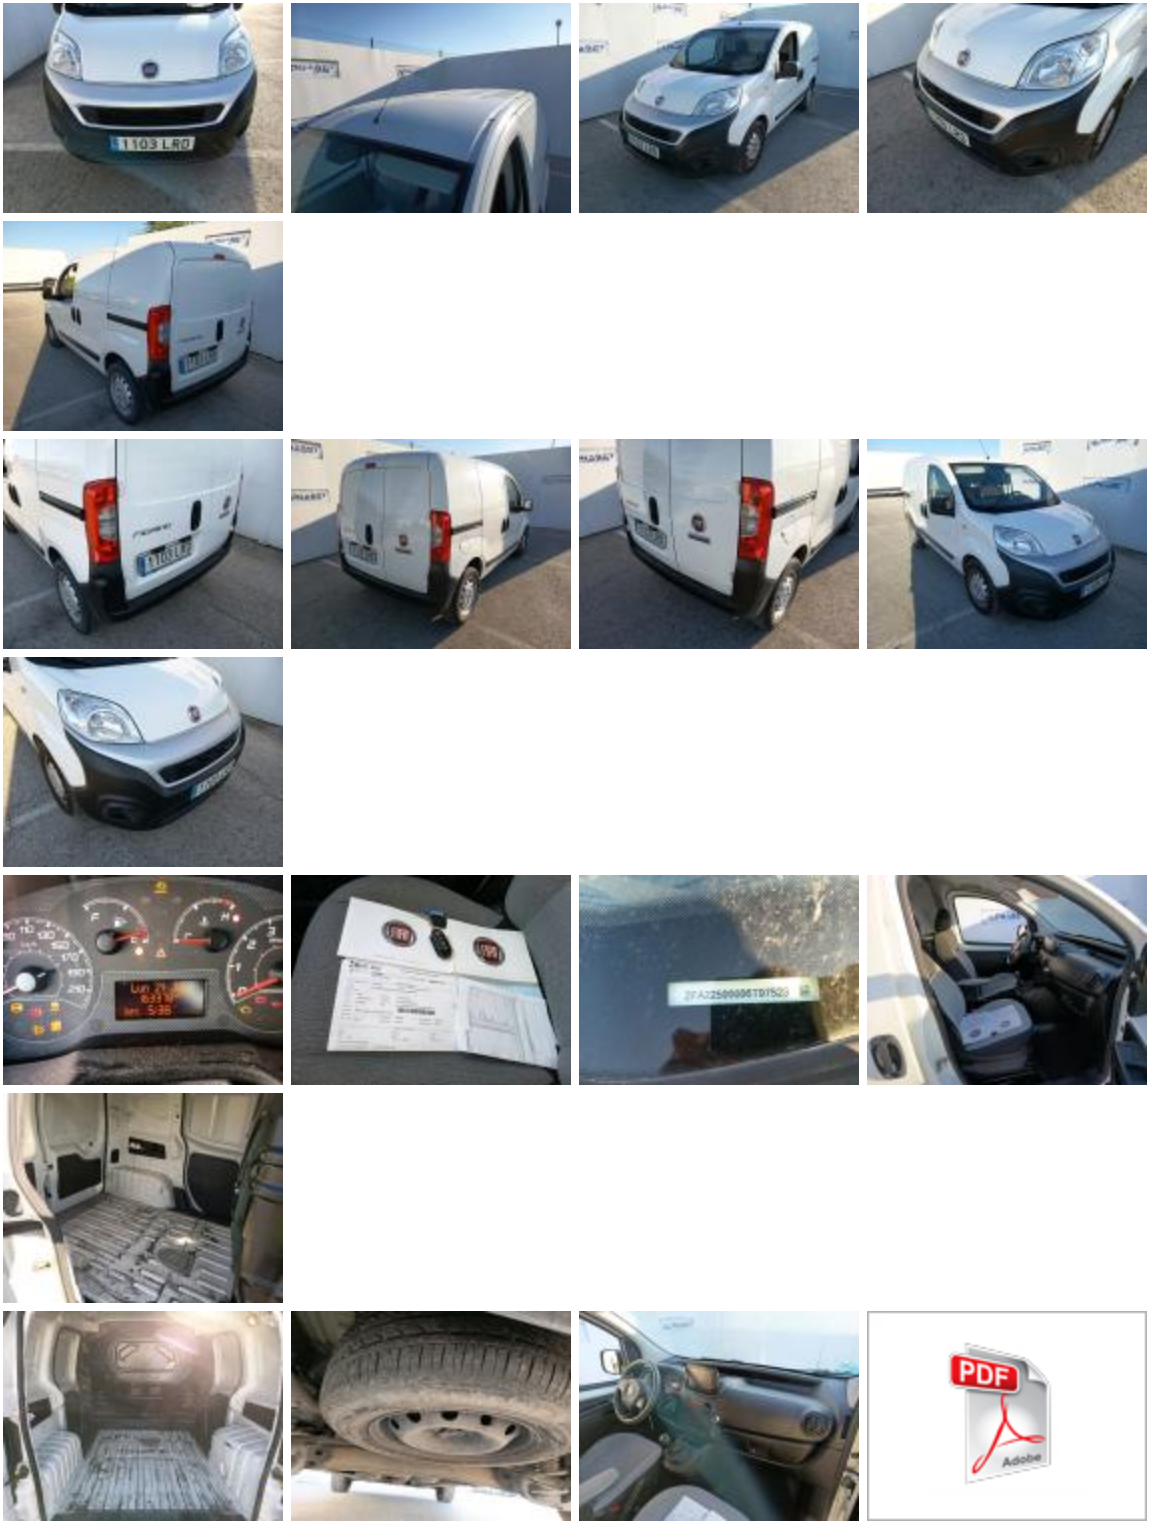
Marca del neumático Del Iz	259	Neumáticos de verano: 195/65/15/91 H DELIZQ Goodyear: 2 mm - TRASIZQ Bridgestone: 2 mm DELDER Goodyear: 2 mm - TRASDER Bridgestone: 2 mm			
Marca del neumático Del Dcha	259				
Marca de neumático Tras Iz	255				
Marca del neumático Tras Dcha	255
