Ford

TRANSIT CUSTOM ECOBLUE 170 SPORT L1H1 BVA

VIN: WF0YXXTTGYPE30059

Détails de l'inspection

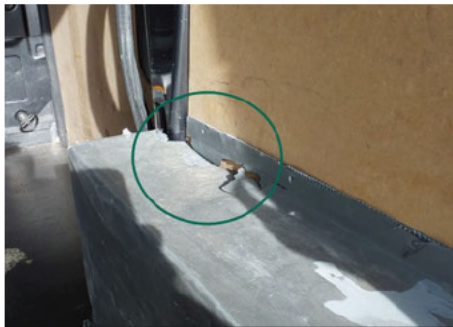
Passage de roue / Arrière Droit / Cassé

| 004 | Passage de roue / Arrière Droit | Cassé | Echange |

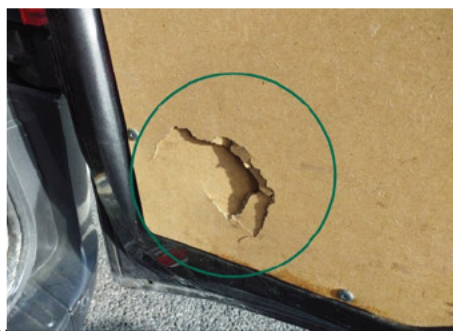
Garniture de porte / Arrière Droit / Cassé

| 006 | Garniture de porte / Arrière Droit<br>Matériau d'habillage : Bois | Cassé | Echange |

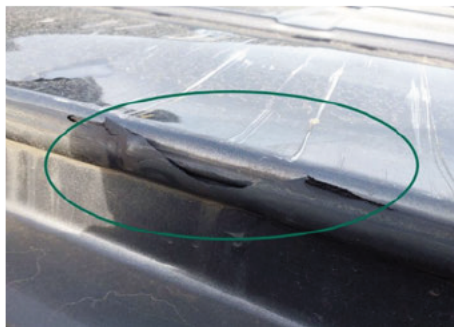
Joint de porte / Arrière / Déchiré

| 010 | Joint de porte / Arrière | Déchiré | Echange |

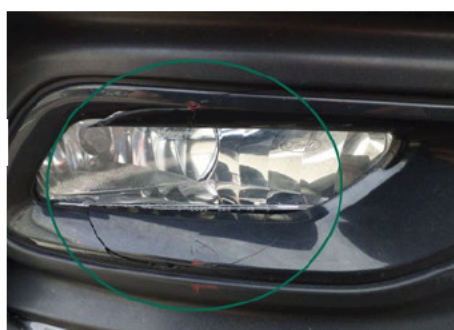
Enjoliveur d'antibrouillard / Avant Droit / Cassé

| 012 | Enjoliveur d'antibrouillard / Avant Droit<br>Surface : Peint | Cassé | Echange |

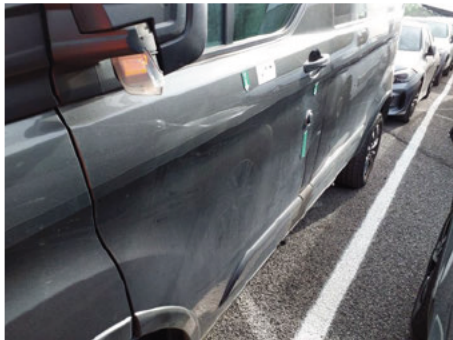
Porte / Avant Gauche / Enfoncement

| 021 | <b>Porte / Avant Gauche</b> | Enfoncement<br>Réparation |

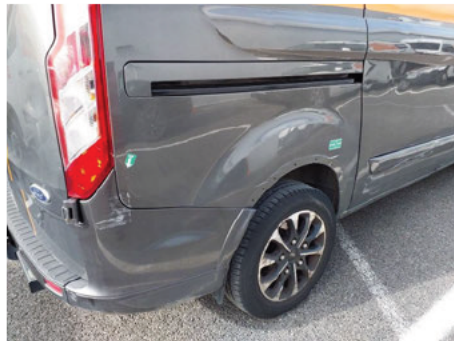
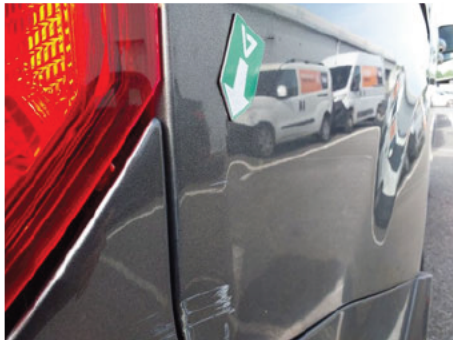
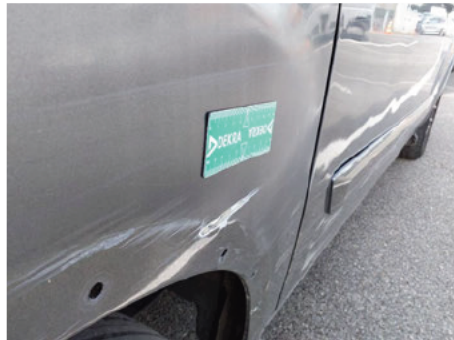
Aile / Arrière Droit / Enfoncement

| 030 | Aile / Arrière Droit | Enfoncement | Réparation |

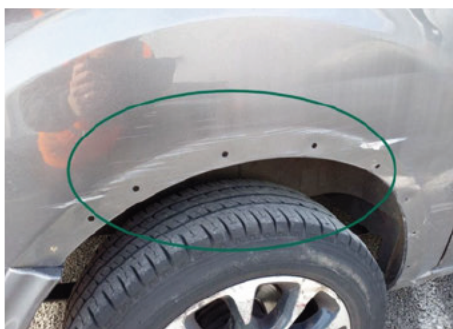
Extension d'aile / Arrière Droit / Manquant

| 031 | Extension d'aile / Arrière Droit | Manquant | Echange |
