CITROEN C3

C3 PureTech 82 S&S BVM5 Feel

VIN VF7SXHMRPKT524369

Résumé de l'inspection

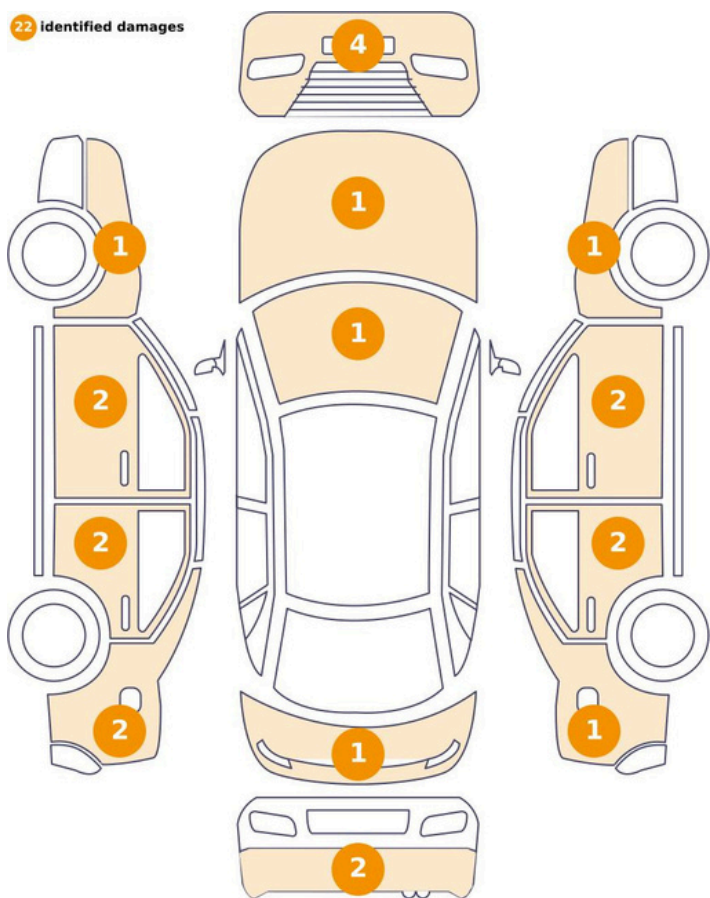
22 Identified damages

Elément	Domage	Commentaires
1 Porte Avant Droite	Peinture Eclat	
2 Porte Arrière Gauche	Peinture Eclat	
3 Pare brise Avant	Bris de glace et feux Impact	
4 Coin de pare chocs Avant Gauche	Peinture Rayure Ligne	
5 Pare chocs Avant	Peinture Rayure Ligne	
6 Capot	Peinture Eclat	
7 Aile Avant Droit	Enfoncement Bosse	
8 Rétroviseur Avant Gauche	Peinture Rayure Ligne	
9 Coin de pare chocs Avant Droit	Peinture Rayure Ligne	
10 Coffre Arrière Arrière	Peinture Rayure Ligne	
11 Pare chocs Arrière	Peinture Rayure Ligne

12	Rétroviseur Avant Droit	Peinture Rayure Ligne
13	Porte Arrière Gauche	Peinture Rayure Ligne
14	Aile Arrière Droit	Peinture Rayure Ligne
15	Coin de pare chocs Arrière Droit	Peinture Rayure Ligne
16	Porte Avant Gauche	Peinture Ecaillage
17	Aile Arrière Gauche	Peinture Rayure Ligne
18	Aile Avant Gauche	Peinture Rayure Ligne
19	Lame/Jupe Avant	Peinture Rayure Ligne
20	Porte Arrière Droite	Peinture Rayure Ligne
21	Porte Arrière Droite	Enfoncement Bosse
22	Aile Arrière Gauche	Peinture Ecaillage
