**JMZKFGWMA90295820**

## Angaben zum Fahrzeug

## Zustandsbericht

Besichtigungsdatum: 17.06.2026  
**Protokollnummer: 46005240**  
Erstellt durch: Paula Kube  
Besichtigt durch: Norbert Rother

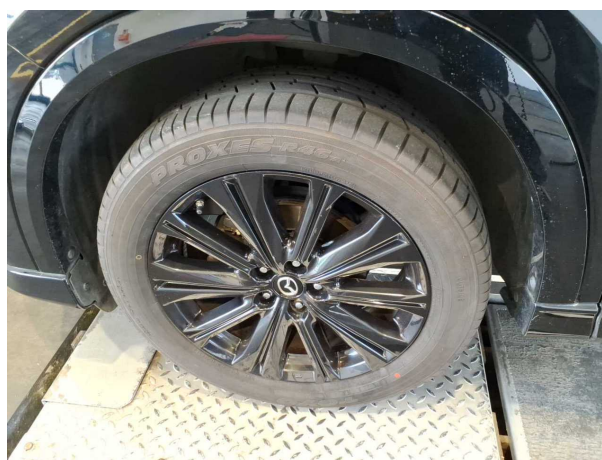
**Abbildung 6:** Montierte Bereifung

Der Verschleißzustand sowie evtl. Schäden an der Bereifung sind wertmäßig berücksichtigt.
