Zustandsbericht

Kunde :	Allane SE HCBE	Amtl. Kennzeichen :	RS-BE 999
Berichtsnummer :	0000000925917-DE926		
Referenznummer:	31204419

Kia Sportage (NQ5)(2021->) Plug-in Hybrid 4WD

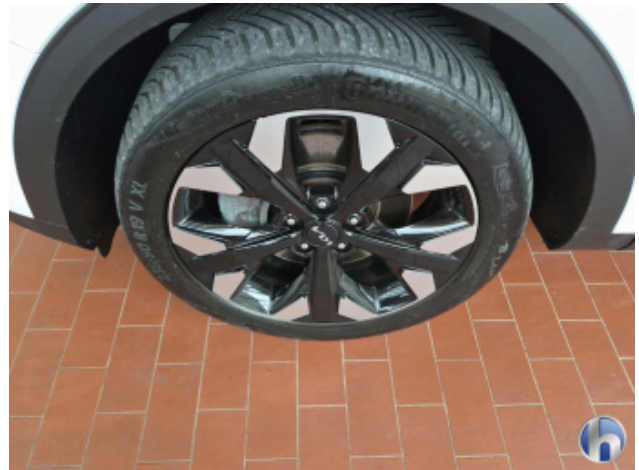
Montierte Bereifung		
Reifenart / Felgentyp:	Allwetterreifen	Aluminium original
1. Achse - links / Zust.	Continental	235/50/R19/103V 1 mm
1. Achse - rechts / Zust.	Continental	235/50/R19/103V 4 mm
2. Achse - links / Zust.	Continental	235/50/R19/103V 4 mm
2. Achse - rechts / Zust.	Continental	235/50/R19/103V 4 mm
Verkehrssicherheit:	Nicht verkehrssicher

Bauteil	Schaden	Rep.-Art
6.	Reifen Vorne - Links	Funktional / Zulässigkeit	Erneuern
