## Zustandsbericht

| Kunde : | Allane SE HCBE | Amtl. Kennzeichen : | DAH-HI 141 |

#### Hyundai i10 (AC3)(01.2020->) Trend

| Erstzulassung / Baujahr: | 27.06.2022 / 2022 | Besichtigungsdatum/-ort: | 07.07.2026 Dieselstraße 3,<br>85386 Eching |

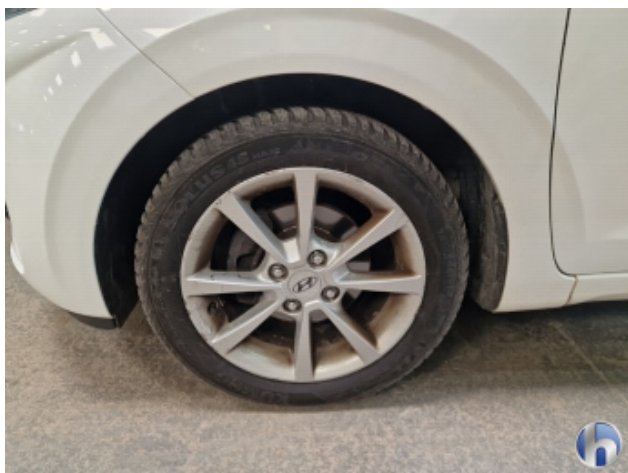
Felgen

| | Bauteil | Schaden | Rep.-Art |
|---|---|---|---|
| 1. | Felge Hinten - Rechts | Beschädigt | Erneuern |
| 2. | Felge Vorne - Rechts | Beschädigt | Erneuern |
| 3. | Felge Vorne - Links | Beschädigt | Erneuern |
| 4. | Felge Hinten - Links | Beschädigt | Erneuern |
