# Zustandsbericht/Minderwertgutachten-Leasing

Mobility Concept GmbH, Grünwalder Weg 34, 82041 Oberhaching  
24.06.2026

| Hersteller | SKODA | Typ / Verkaufsbez. | Kamq 1.0 TSI DSG<br>Ambition |

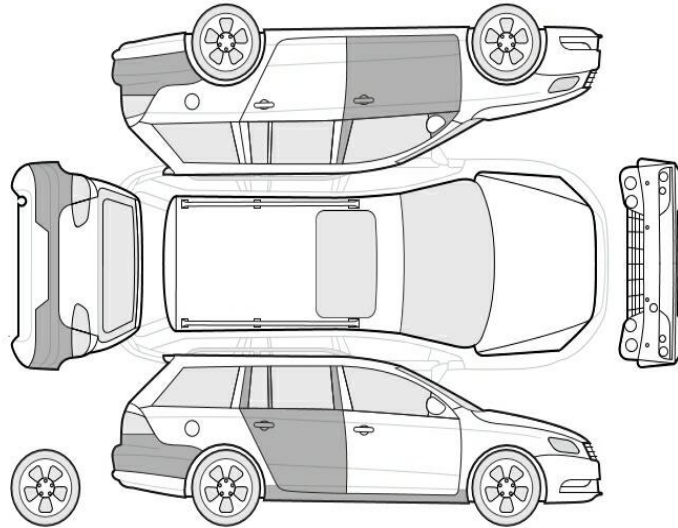
1. Füllflasche abgelaufen, erneuern (Bild 22)
2. Hinterachse falsches Reifenprofil, erneuern
3. Seitenschweller rechts, eingedellt, instandsetzen und lackieren mit Lackaufbau (Bild 14, 15)
4. Tür vorne links Einstieg, eingedellt, smart repair (Bild 20, 21)
5. Tür hinten rechts Einstieg, zerkratzt, smart repair (Bild 16, 17)
