# Skoda

KAMIQ 1.5 TSI 150CV DSG

VIN: TMBGK7NW9M3144343

Geschatte reparatiekosten

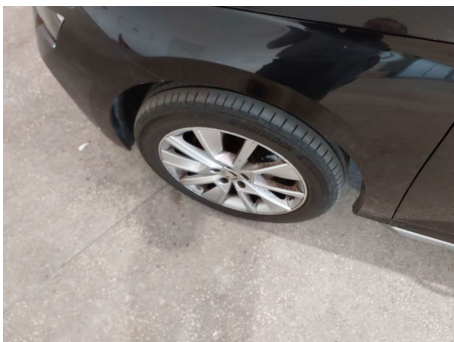
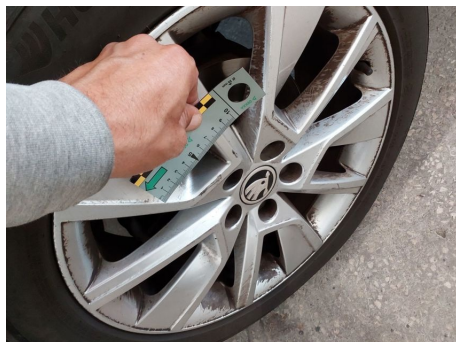
Plaatwerk tijd -	Spuit tijd -	Onderdeelprijs -	Lumpsum -
		Plaatwerk kosten -	Spuitkosten -	Materiaalkosten -	
002	Velg / Vooraan links Materiaal : Aluminium legering / Velg-/banddiameter : 17 "		Gekrast	Smart repair

Velg / Vooraan links / Gekrast

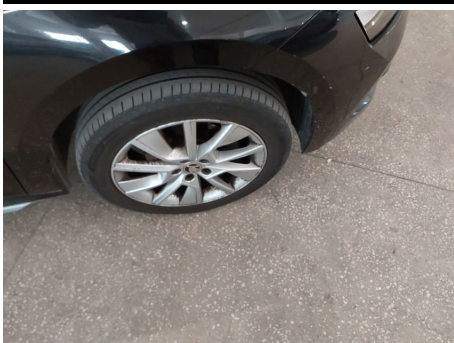
Plaatwerk tijd -	Spuit tijd -	Onderdeelprijs -	Lumpsum
		Plaatwerk kosten -	Spuitkosten -	Materiaalkosten -	
003	Velg / Rechtsvoor Materiaal : Aluminium legering / Velg-/banddiameter : 17 "		Gekrast	Smart repair

Velg / Rechtsvoor / Gekrast
