## Gutachten

| <b>Betreff</b> | Wertgutachten |

| <b>Modell / Verkaufsbezeichnung</b> | Formentor 1.5 TSI DSG |
| <b>Fahrzeug-Identnummer</b> | VSSZZZKMZNR052471 |

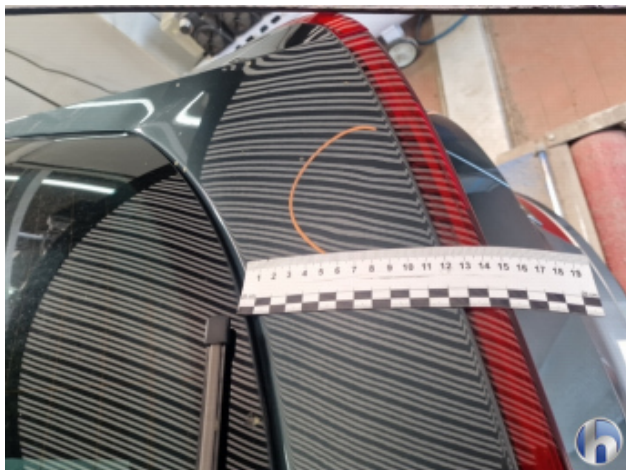
2. Heckklappe  
**Delle - Sanft Instandsetzen**

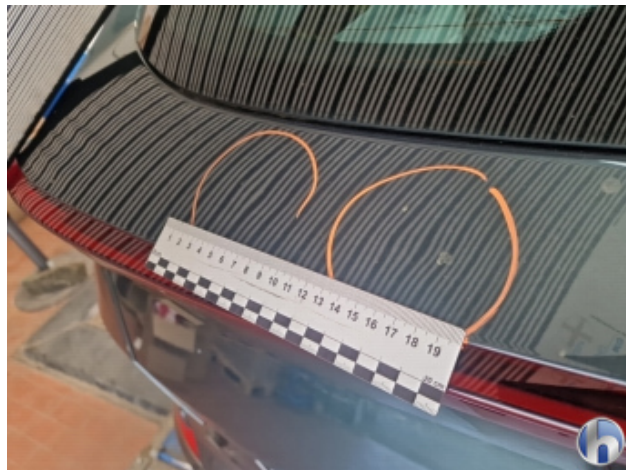
2. Heckklappe  
**Delle - Sanft Instandsetzen**
